# Backsteinkunst

Zur Geschichte, Herstellung und Erhaltung der Backsteine von St. Urban

von Susanne Mühlhaus Ebersole und Sophie Wolf

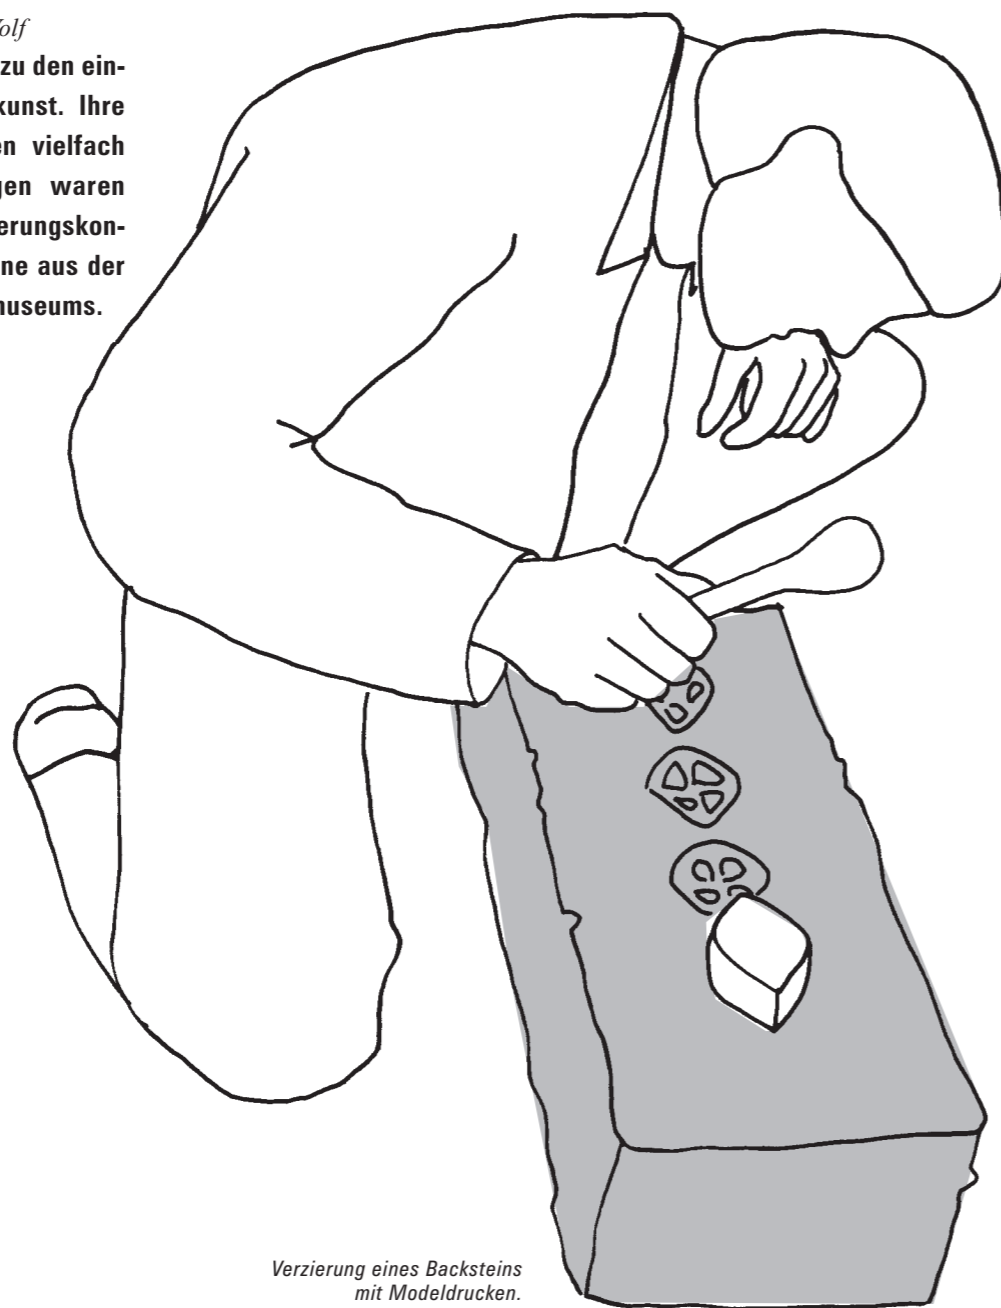
Verzierung eines Backsteins mit Modelldrucken.

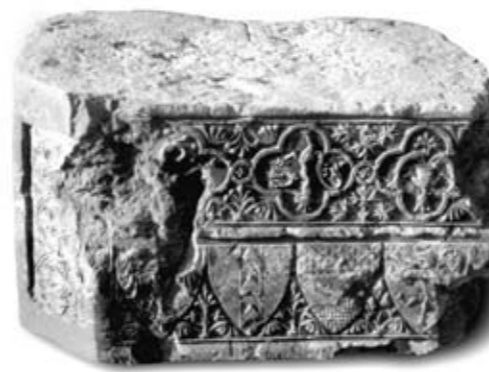
Originaler St.-Urban-Backstein.
