Beton und Stein aus der Sicht des Ruinenarchitekten

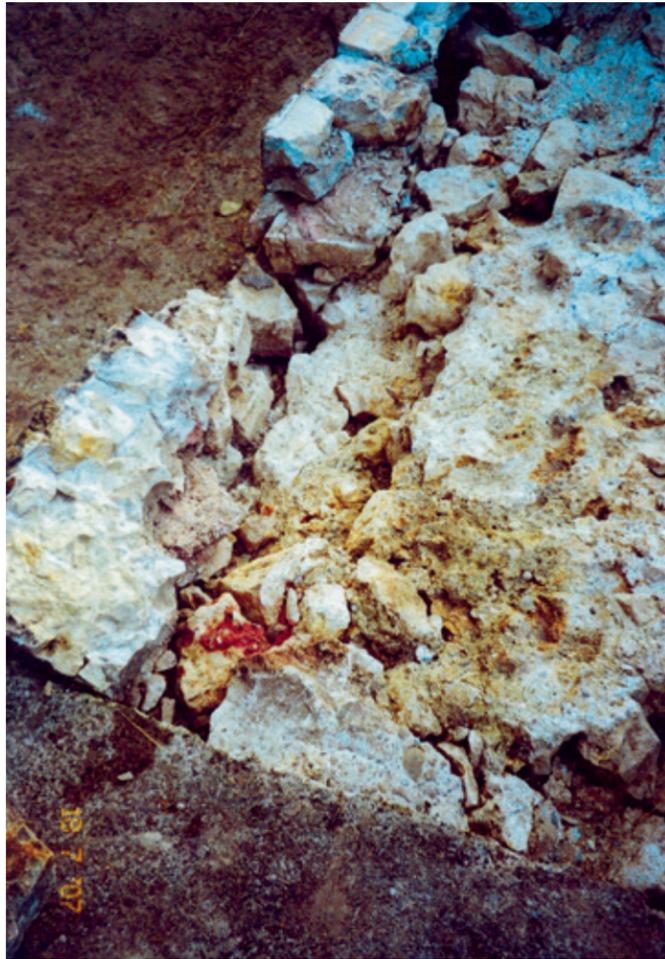
Vindonissa/Windisch (AG), Amphitheater. Zwei Schichten des originalen Mauerwerks. Links und unten rekonstruierte Mauerteile.

In archäologischem Zusammenhang wird gerne vom römischen Beton gesprochen. Tatsächlich findet man in aufgeschlossenem römischem Mauerwerk den inneren und äusseren Mantel aus Handquadern gefügt und dazwischen Mörtel, vermergt mit ungeordneten Steinsplittern, also eine betonartige Masse. Anlässlich der letzten Restaurierung liess sich etwa am Amphitheater von Vindonissa beobachten, dass dieser Mauerwerkern in Schichten eingebracht ist, und dass die Grundmasse des Mörtels mehrheitlich gerundeten Kies enthält; die grösseren Splitter und Steine dagegen haben eine gebrochene Form, sind also wohl der beim Hauen der Handquader entstandene «Abfall» (Abb. links). Das entspricht dem, was Vitruv mit leise klagendem Unterton beschreibt. In Übersetzung lesen wir: «Die Unseren aber, auf schnelle Ausführung bedacht, richten ihre Aufmerksamkeit nur auf die Aufrichtung der Schalung, versetzen die Steine hochkant und hinterfüllen sie in der Mitte getrennt mit Bruchsteinbrocken mit Mörtel vermischt.» Dieses römische Kernmauerwerk ist demnach kein Beton im engeren Sinne, der als vorgemischte, einheitliche Masse gegossen wird (und mit dem erst 1799 bzw. 1844 erfundenen Zement gebunden ist).

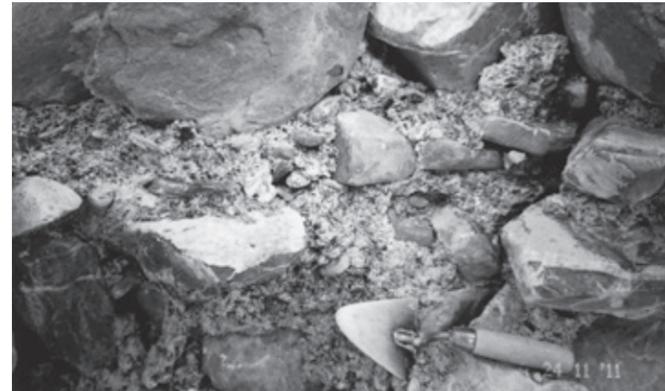
Attinghausen (UR), Burgturm. Blick in das Kernmauerwerk.

Ein in unserem thematischen Zusammenhang beachtenswertes Beispiel ist der Turm von Attinghausen (UR), der in diesem Jahr gesichert werden soll. Seit dem Absturz einer Vormauerung vor wenigen Jahren liegt der Mauerwerkern auf einer grösseren Fläche offen zutage (Abb. oben). Seine lagige Struktur ist nur knapp erkennbar. Die Korndurchmesser des Mörtels erreichen gewöhnlich 15 bis 20 mm, an einzelnen Stellen jedoch 5, ja 10 cm und kommen damit den Massen der kleineren Mauersteine gleich. An diesem Übergang ist unklar, was noch Korn des Mörtels ist und was zum vermauerten Steinmaterial gehört. Allein nach der Kornstruktur beurteilt, gleicht das Kernmauerwerk des Turms von Attinghausen einem Beton, wie er etwa beim Bau von Staumauern Verwendung findet.

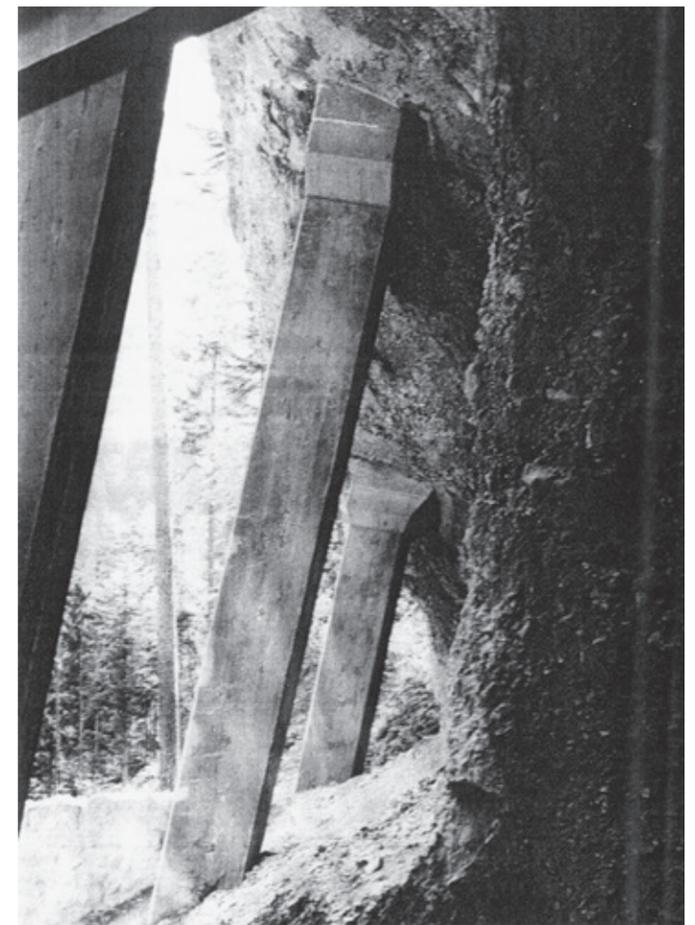
Schalun (FL), Wildschloss. Die Abstützung des Burgfelsens ist das Ergebnis der Zusammenarbeit zwischen Geologen, Bauingenieur und Architekt unter der Leitung des Archäologen.

Während die heutige Druckfestigkeit mittelalterlicher Mörtel von Burgruinen etwa zwischen 5 und 100, selten über 200 kg/cm² liegt, erreicht jene gebräuchlichen Betons ohne weiters 400 bis 500 kg/cm². Das ermöglicht nicht nur Fundamente zu unterfangen, wie am Turm in Chalais (VS) oder einen Burgfelsens mit verhältnismässig schlanken Pfeilern abzustützen wie auf Schalun (FL; rechts), sondern sogar den gesamten geschwächten Mauerkranz von Schloss Neu Thierstein (SO) durch Schliessung der beim Teileinsturz entstandenen Lücke zu stabilisieren. Freilich sind diese Betonbauteile im Vergleich zum alten Mauerwerk nicht nur sehr fest, sondern auch starr; leichte und langsame Verformungen, die Kalkmörtelmauerwerk meist schadlos übersteht, führen beim Beton zu Rissen oder Bruch, was sekundäre Schäden am Denkmal nach sich ziehen kann.

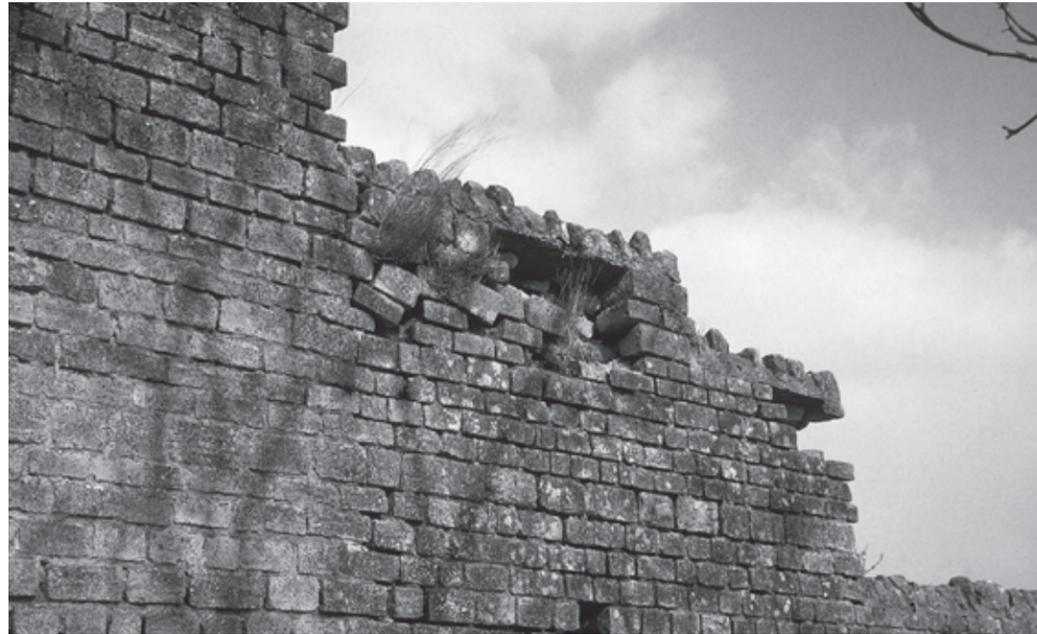
Aventicum/Avenches (VD), Osttor. Mauerausbrüche.

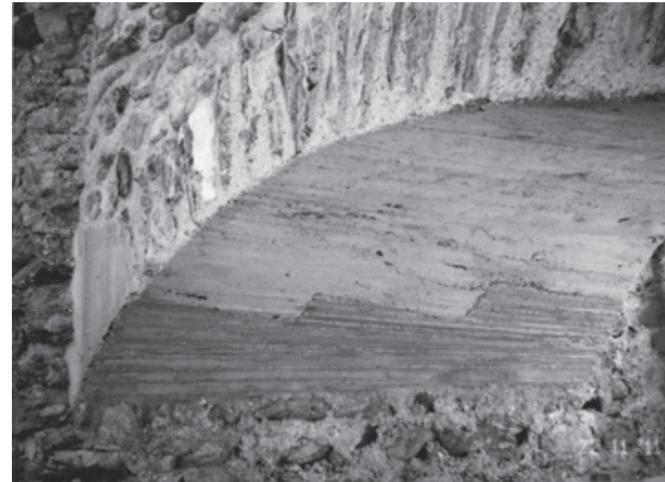
Ramosch (GR), Burgruine Tschanüff. Untersicht des ausgeschalteten Unterfangungsgewölbes. Unten das gestufte Widerlager aus Beton.

- Auf Tschanüff (GR; oben) wollte man bei der Unterfangung eines Bauteils bewusst mit Mauerwerk arbeiten und ein Gewölbe mauern. Da als Auflager für die Bogensteine beidseits massive Ausbrüche im originalen, teils bossierten Mauerwerk nötig gewesen wären, wurde beschlossen die beiden Kämpfer in Beton auszuführen. Das verlangte lediglich kleine Ausspitzungen zur Aufrauung der Maueroberflächen und einige Bohrungen für Armierungseisen.
- Schliesslich sei dem gestalterischen Unfug auf der Turmuine Geristein (BE; rechts) die elegant-zurückhaltende Brückenkonstruktion von Pfeffingen (BL; rechts oben) gegenübergestellt. Diese nimmt mit dem hölzernen Oberbau auf die historische Brücke Bezug und gibt sich durch die Betonträger gleichzeitig als moderne Konstruktion zu erkennen.

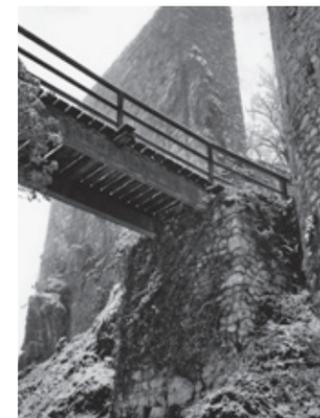
Pfeffingen (BL), Brücke am Westtor der Burgruine. Foto 2012.

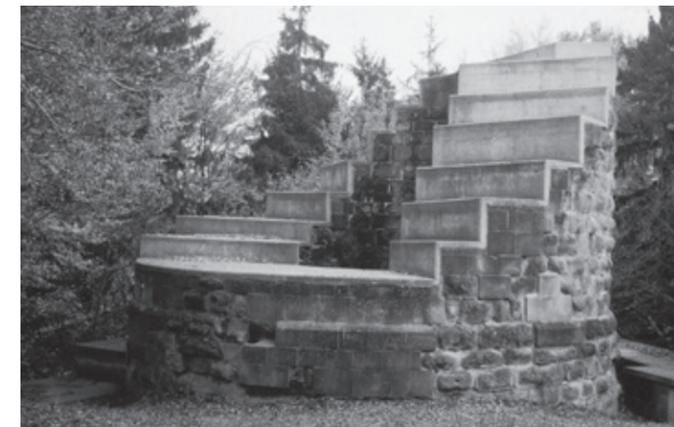
Geristein (BE), Burgturm. Foto 1987.
