Von Isabel Haupt

Junge Baudenkmale

Neue Erhaltungsproblematiken

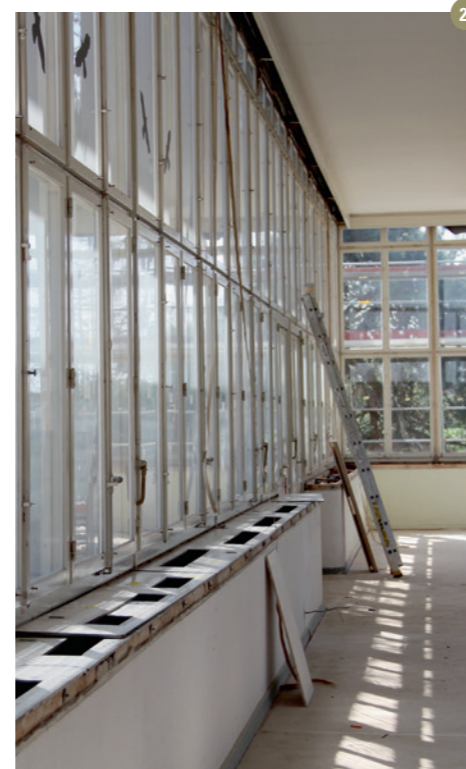
Abb. 2: Möhlin, Bat'a-Clubhaus, Hannibal Naef, 1948. Ersatz von Glanz-Eternit-Platten, 2015.

Was tun, wenn wie beim 1948 von Hannibal Naef (1902–1979) erbauten Clubhaus für die Bat'a-Kolonie bei Möhlin (AG) für die Abdeckungen der Heizung Glanz-Eternit-Platten gewählt wurden, die den einstigen Wunderbaustoff Asbest enthalten? Bei intakten Platten geht von dem festgebundenen Asbest, wie sich auch mit Raumluftmessungen belegen lässt, keine Gefahr aus. Sicherzustellen ist aber, dass solche Platten intakt bleiben und die Nutzer informiert sind und einen entsprechenden Umgang mit dem

schadstoffbelasteten Material pflegen. Beim Ersatz zerbrochener, nicht reparaturfähiger Platten zeigt sich ein Paradoxon, dem man bei der Instandsetzung von Nachkriegsbauten ab und an begegnet: Die Auswechslung eines Industrieprodukts kann in gewissen Fällen nur mit handgefertigten Unikaten bewerkstelligt werden. (Abb. 2)

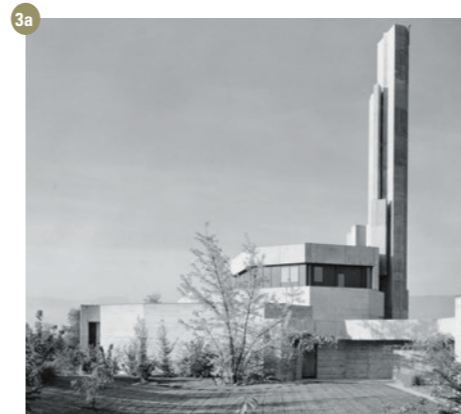
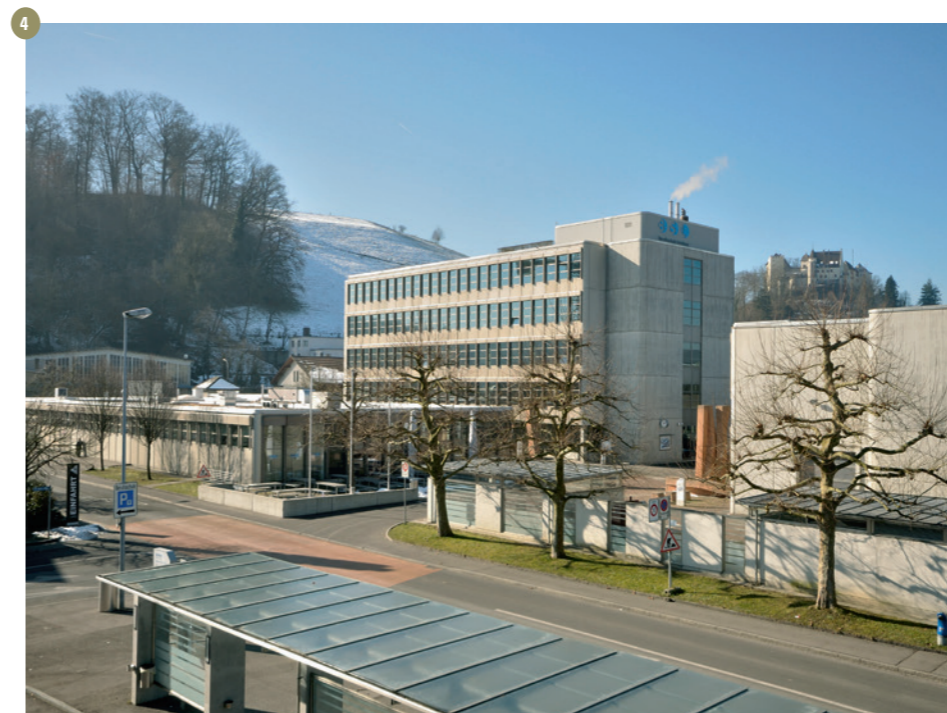
Abb. 3a, b: Buchs, Kirche St. Johannes Evangelist, Hanns A. Brütsch, 1965–67. Bauzeitlicher Zustand und nach der Sanierung 1988 mit den verkleideten Leca-Betonelementen.

Neben dem Einsatz neuer Materialien wurden in der Nachkriegszeit bekannten Materialien wie Beton neue ästhetische Qualitäten zugesprochen. Der material-sichtige Einsatz und die vom Abdruck rauher Schalungsbretter geprägten Oberflächen stellten nun auch für Sakralbauten wie die 1965–67 von Hanns A. Brütsch (1916–1997) erbaute Kirche St. Johannes Evangelist in Buchs eine adäquate Lösung dar. Die aus Leca-Beton gefertigten Elemente über den grossen Fensteröffnungen, die durch den Zusatz von Blähton leichter sind, fügten sich harmonisch in das Gesamtbild ein, altern aber schlechter, weshalb sie bei einer umfassenden Sanierung 1988 verkleidet wurden. Die Restaurierung der Restaurierung ist gerade bei Sichtbetonbauten ein aktuelles Thema. Zumeist wird bei der Betonsanierung aufgrund von Garantieansprüchen auf Industrieprodukte zurückgegriffen, die zwar eine Annäherung an das ursprüngliche Erscheinungsbild von Sichtbetonbauten ermöglichen, aber auch nicht mehr. Die Ästhetik gealterten Sichtbetons und seiner Patina fällt so zumeist technisch bewährten Reprofilierungsmörteln und Lasuren zum Opfer. (Abb. 3 a, b)

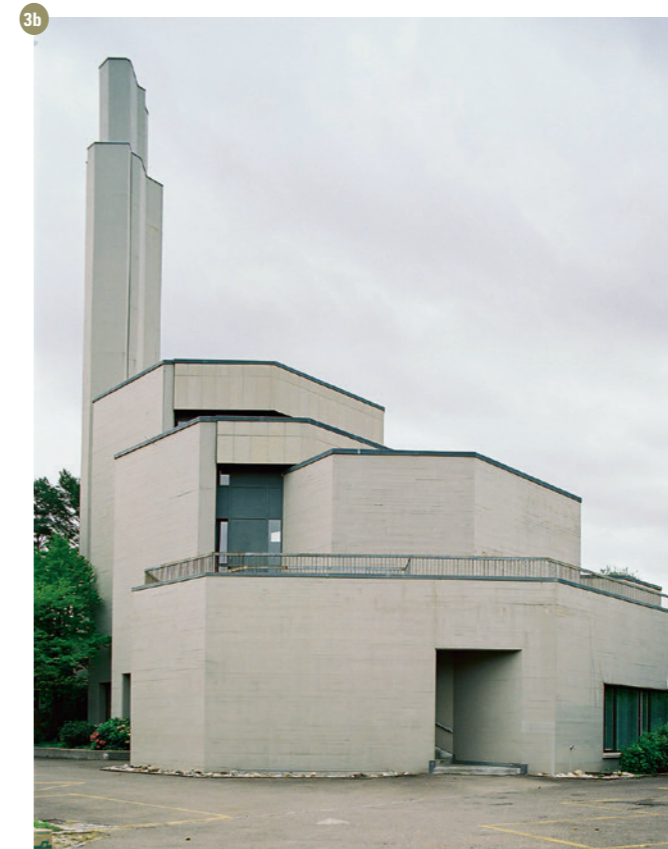
Abb. 4: Lenzburg, Hauptgebäude der Berufsschule, Zimmerli und Blattner, 1976. Foto nach der energetischen Erüchtigung durch Husstein & Partner AG.

Das 1976 in Betrieb genommene Schulgebäude der Architektengemeinschaft Zimmerli und Blattner ist ein fünfgeschossiger Baukörper, der durch das Zusammenspiel von Sichtbetonelementen und der Vorhangfassade aus eloxiertem Aluminium geprägt ist. 2007 hat die Einwohnergemeinde Lenzburg einen Wettbewerb für einen Fassaden-

ersatz ausgeschrieben, da es im «Sommer [...] viel zu heiss und im Winter zu kalt»¹⁰ war. Jedoch wurde das Projekt zurückgestellt und die Planung erst 2012 wieder aufgenommen. Dieser zeitliche Abstand erlaubte es den Wettbewerbsgewinnern, den Blickwinkel nochmals zu weiten und so schlug der Architekt Philipp Husistein vor, im «Rahmen eines Variantenvergleichs [...] verschiedene Szenarien für die Erneuerung der Fassade» zu untersuchen, wobei «energetische Anforderungen, Raumklima, Termine und Grobkostenschätzungen»¹¹ wichtige Kriterien darstellen sollten. Die Architekten bildeten hierfür ein interdisziplinäres Team, das die Fachbereiche Architektur, Baumanagement und Logistik, Haustechnik und Energie abdeckte und zogen einen Spezialisten für thermisch-dynamische Raumklimasimulationen bei. Das Variantenstudium zeigte überraschenderweise, dass besonders die sommerliche Überhitzung ein Problem darstellt. Die Überhitzungsstunden hätten bei einer sehr gut gedämmten neuen Gebäudehülle aber nur über eine aktive Kühlung in der Übergangszeit und im Sommer reduziert werden

können. Entgegen den Wettbewerbsvorgaben wurde so nach einer zweijährigen Planungszeit die Vorhangfassade 2014 bis 2015 etappenweise ertüchtigt, indem auf Basis der gesamtheitlichen Betrachtung lediglich das Fensterglas durch ein modernes Wärmeschutzglas ersetzt wurde.¹² Ein Fassadenersatz hätte hingegen, wie der Architekt feststellte, dazu geführt, dass die bei der Kühlung «anfallende Wärme in die Umgebungsluft verpufft [...]. Oder anders ausgedrückt: Wäre die Sanierungsvorgabe 2007 umgesetzt worden, hätten sich die klimatischen Raumbedingungen insgesamt verschlechtert statt verbessert!»¹³ Statt dem reflexartigen Schrei nach Totalersatz lohnt sich gerade bei Vorhangfassaden eine sorgfältige Bestandsaufnahme und Planung sowie ein Denken in Varianten. (Abb. 4, 5)

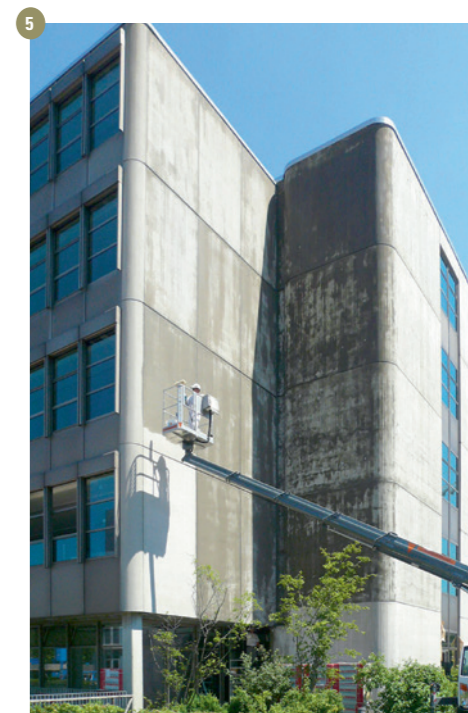
Abb. 5: Lenzburg, Hauptgebäude der Berufsschule: Reinigung der Sichtbetonfassade, 2015.

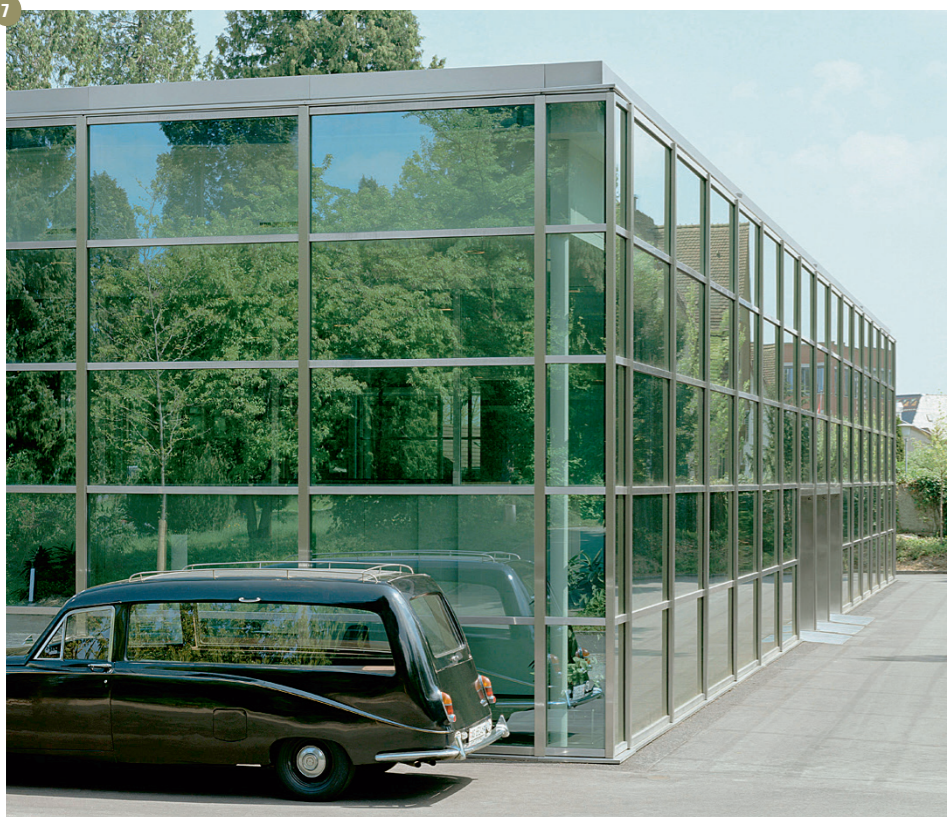
Abb. 7:
Aarau, Neue Abdankungshalle, Alfons Barth und Hans Zaugg, 1968. Zustand nach der 2007–2008 von Husistein & Partner AG durchgeführten Sanierung.

Instandsetzungen, Reparaturen und auch manchmal unumgängliche Ersatzmassnahmen bei schützenswerten Bauten der Nachkriegszeit verdienen eine differenzierte Planung und Vorgehensweise, bei der Experten unterschiedlicher Fachrichtungen zusammenarbeiten. Junge Baudenkmale verdienen darüber hinaus aber auch, dass Eigentümer, Planer und Denkmalpfleger sich ab und an die Grundsatzfrage stellen, was unsere Denkmale leisten können müssen und was nicht – denn es verlangt ja auch niemand, dass man aus einem Oldtimer ein Hybrid-Fahrzeug macht. (Abb. 7)
