Vom Fugenbild zur Betonkosmetik

Denkmalpflege und der Werkstoff Beton

Von Ueli Habegger

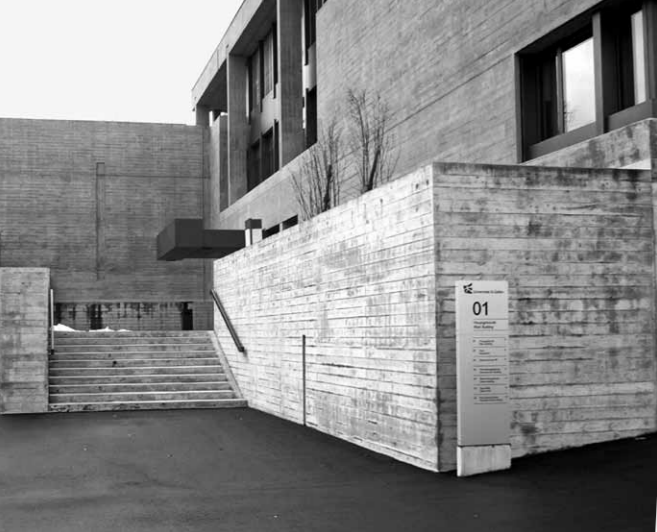
Bei der Universität St. Gallen erfolgte die Betonsanierung nach dem Grundsatz «So wenig wie notwendig».

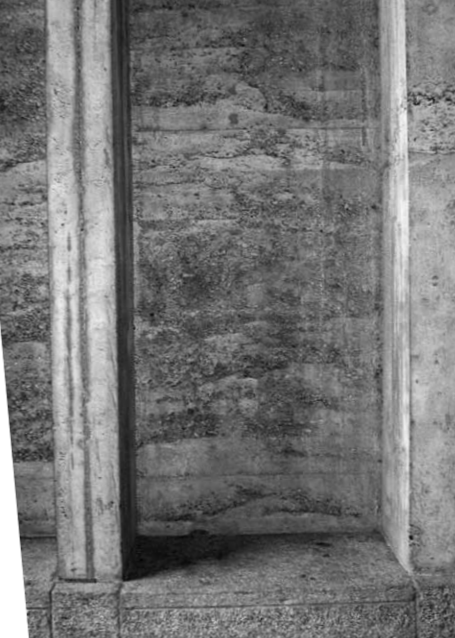
Der Originalbeton der Antoniuskirche zeigt grossflächig Kiesnester und offene Stellen.

welche Risse verursachten. Die Baumeister hatten Stampfbeton als Ort beton genutzt. Er war sehr porös, Mischung und Siebkurven waren höchst unterschiedlich. Die Tonhohlkörper des Ziegelkerns störten den Vorgang des Betonierens, Vibratoren fehlten bei der Applikation des Betons gänzlich, sie waren damals in der Schweiz noch unbekannt. Kiesnester bildeten sich aus. Bei den Schalbretterstössen drang Wasser in die Fassadenwände ein. Die Armierungseisen waren teilweise ungenügend überdeckt. In der Folge rosteten sie, da und dort platzte der Beton ab. Die Beton-Querstäbe der Fenster begannen abzusanden. Die zunehmende Luftverschmutzung verschlimmerte die Situation. Salze und Kohlendioxid drangen aus der Luft und bei jedem Regenschlag in die Betonschalen ein. Die Karbonatisierung der Oberflächen verstärkte sich. Der pH-Wert sank von 12,5 unter 9 – der Beton wurde weich, verlor seine Festigkeit und die Fenster drohten aus den Fassaden zu stürzen. Bereits 1950 musste der Glockenturm mit Spritzbeton gesichert werden. 1962 wurden Risse im Kirchenschiff ausgebessert. 1973 folgte die Sanierung des Turms und der gealterten Eingriffe aus den Jahren 1950 und 1962.
