Umbau und Renovation des Parlaments- gebäudes

Von Monica Bilfinger

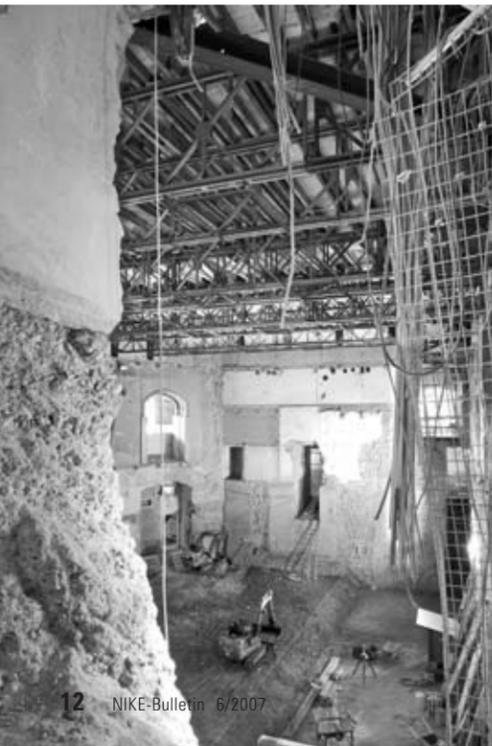
2) Umgestaltungsarbeiten, wo der neue Besuchereingang entstehen soll.

unter dem Nationalratssaal hindurch über zwei neu eingebaute Treppen in die Kuppelhalle gelangen. Zunächst jedoch werden sie in einer neuen Eingangshalle aufgenommen, die mit Einrichtungen für die Zugangskontrolle, einem Infostand und Kiosk sowie Garderoben ausgestattet sein wird (Abb. 2).

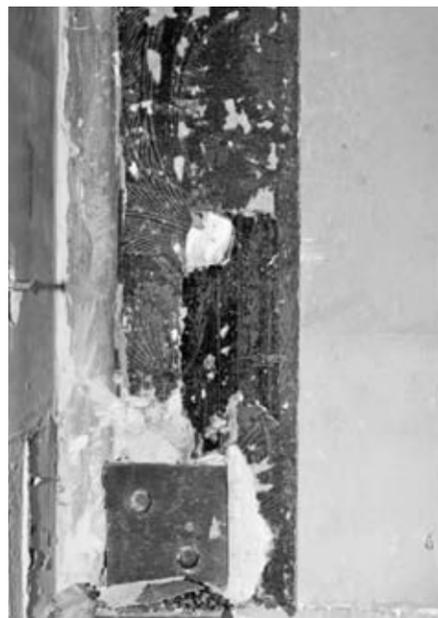
3) Befund der erhaltenen Originaltapete im Zeitungszimmer.

Im Zwischenraum oberhalb des Täfers und der originalen Decke kamen auf der Südwand Reste einer roten Tapete mit Bordüre hervor. Versuche, den Rapport der Tapete zu finden, verliefen erfolgreich: Ein dem Jugendstil verpflichtetes Motiv mit Mohnblüten resultierte daraus (Abb. 3). Im Siebdruckverfahren wurde die Tapete nachgedruckt und aus schalltechnischen Gründen auf eine Leinwand aufgezogen. Der untere Teil der Wand wurde mit einem einfachen Täfer aus Wurzelholzurnier aus Japanischer Esche – ein Holz das sich auf der gleichen Ebene im Ecksitzungszimmer findet – verkleidet. Ein schwarz lackierter Tresen sowie neuzeitliches Mobiliar ergänzen die Cafèbar (Abb. 5). Die definitive Wahl des Beleuchtungskörpers ist vorläufig noch nicht erfolgt.

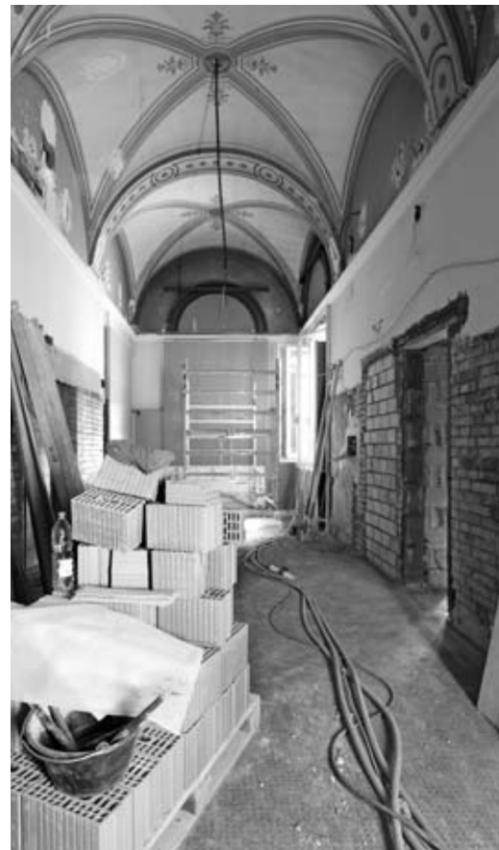
4) In der Ständerats-Garderobe: Nach Entfernen der eingehängten Decke erscheint die ursprüngliche Decke mit originaler Dekoration.

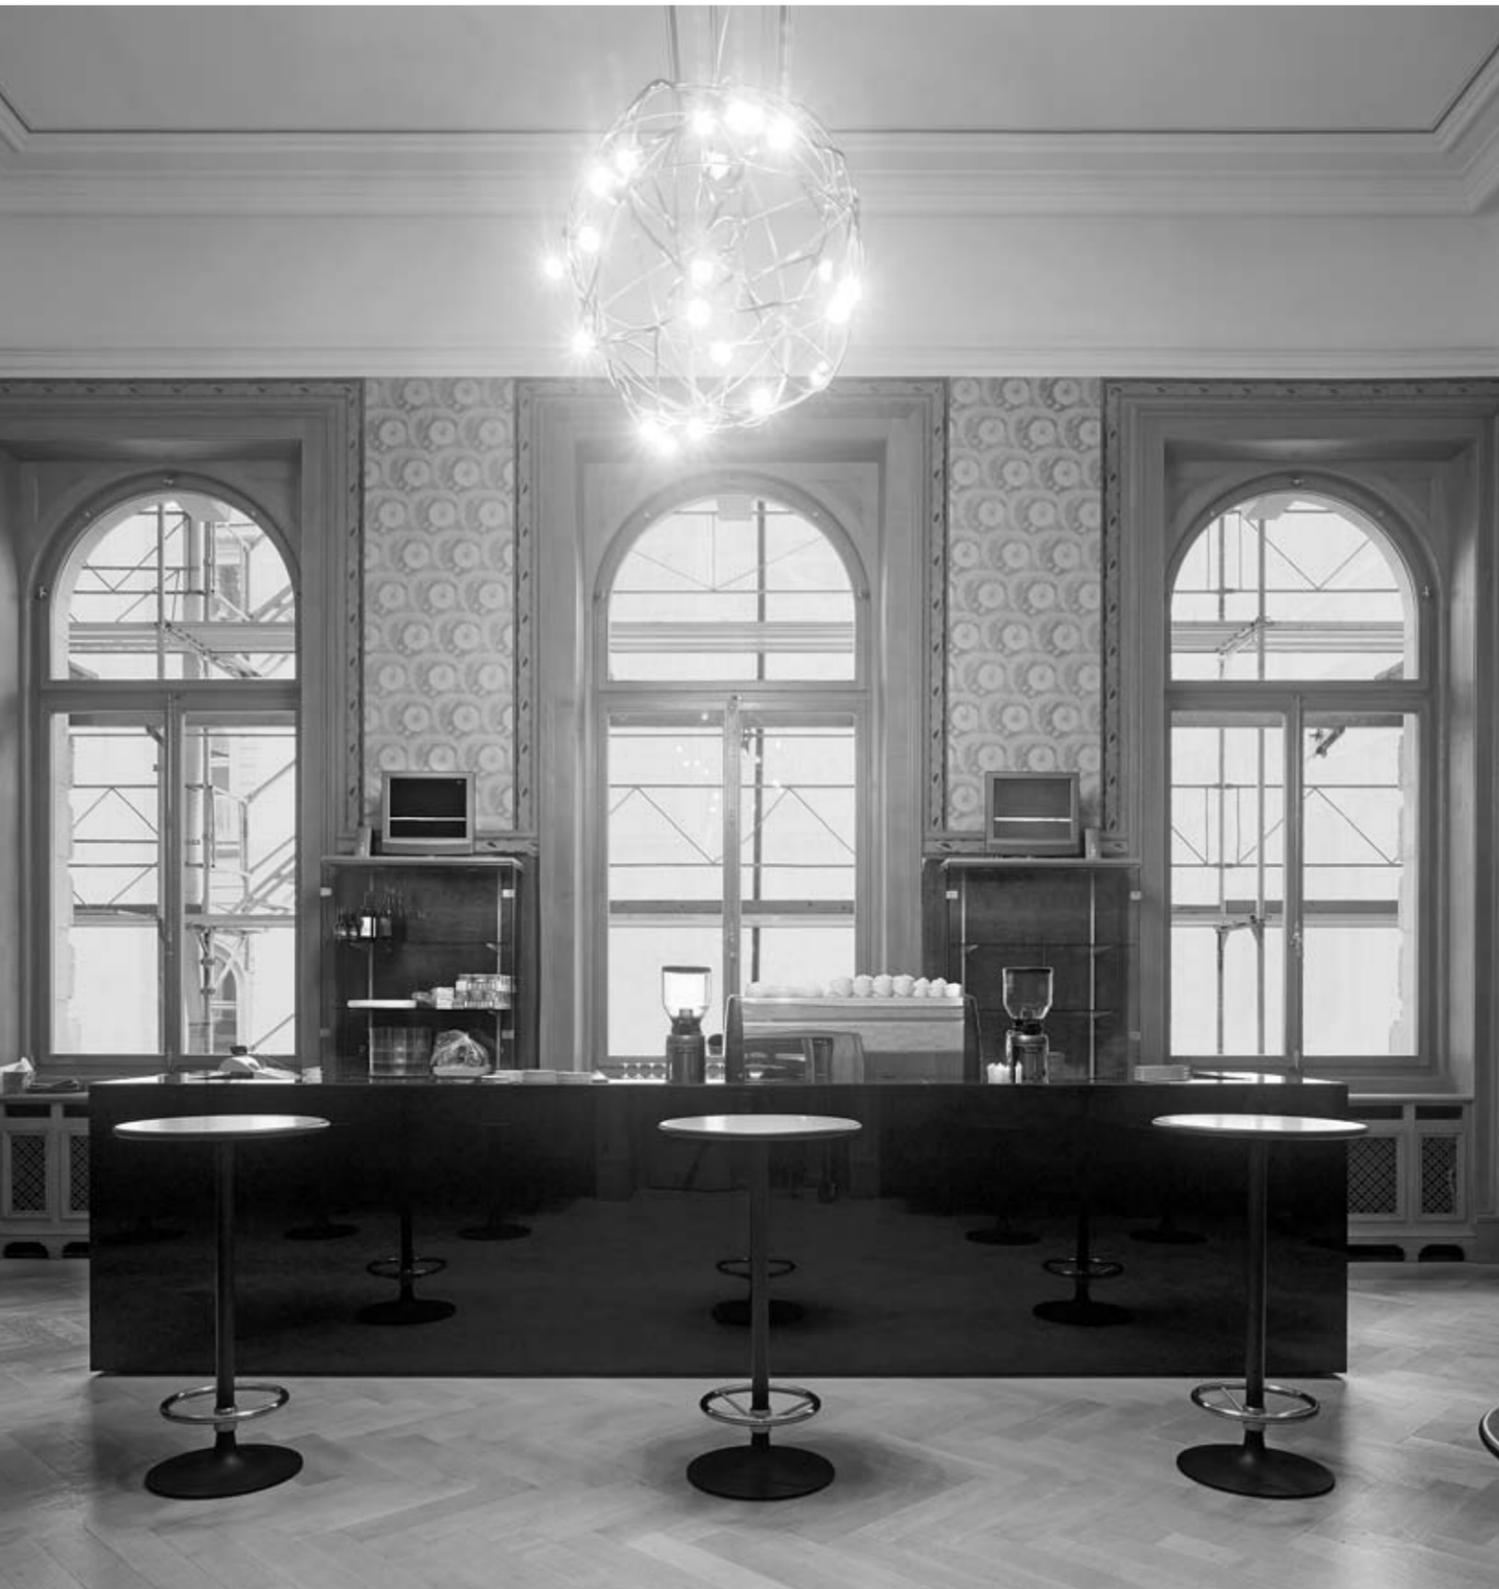
5) Das Zeitungszimmer mit der rekonstruierten Tapete und dem neuen Mobiliar.
