Par François Guex

## Le monument a fait peau neuve – splendeur retrouvée ou trahison?

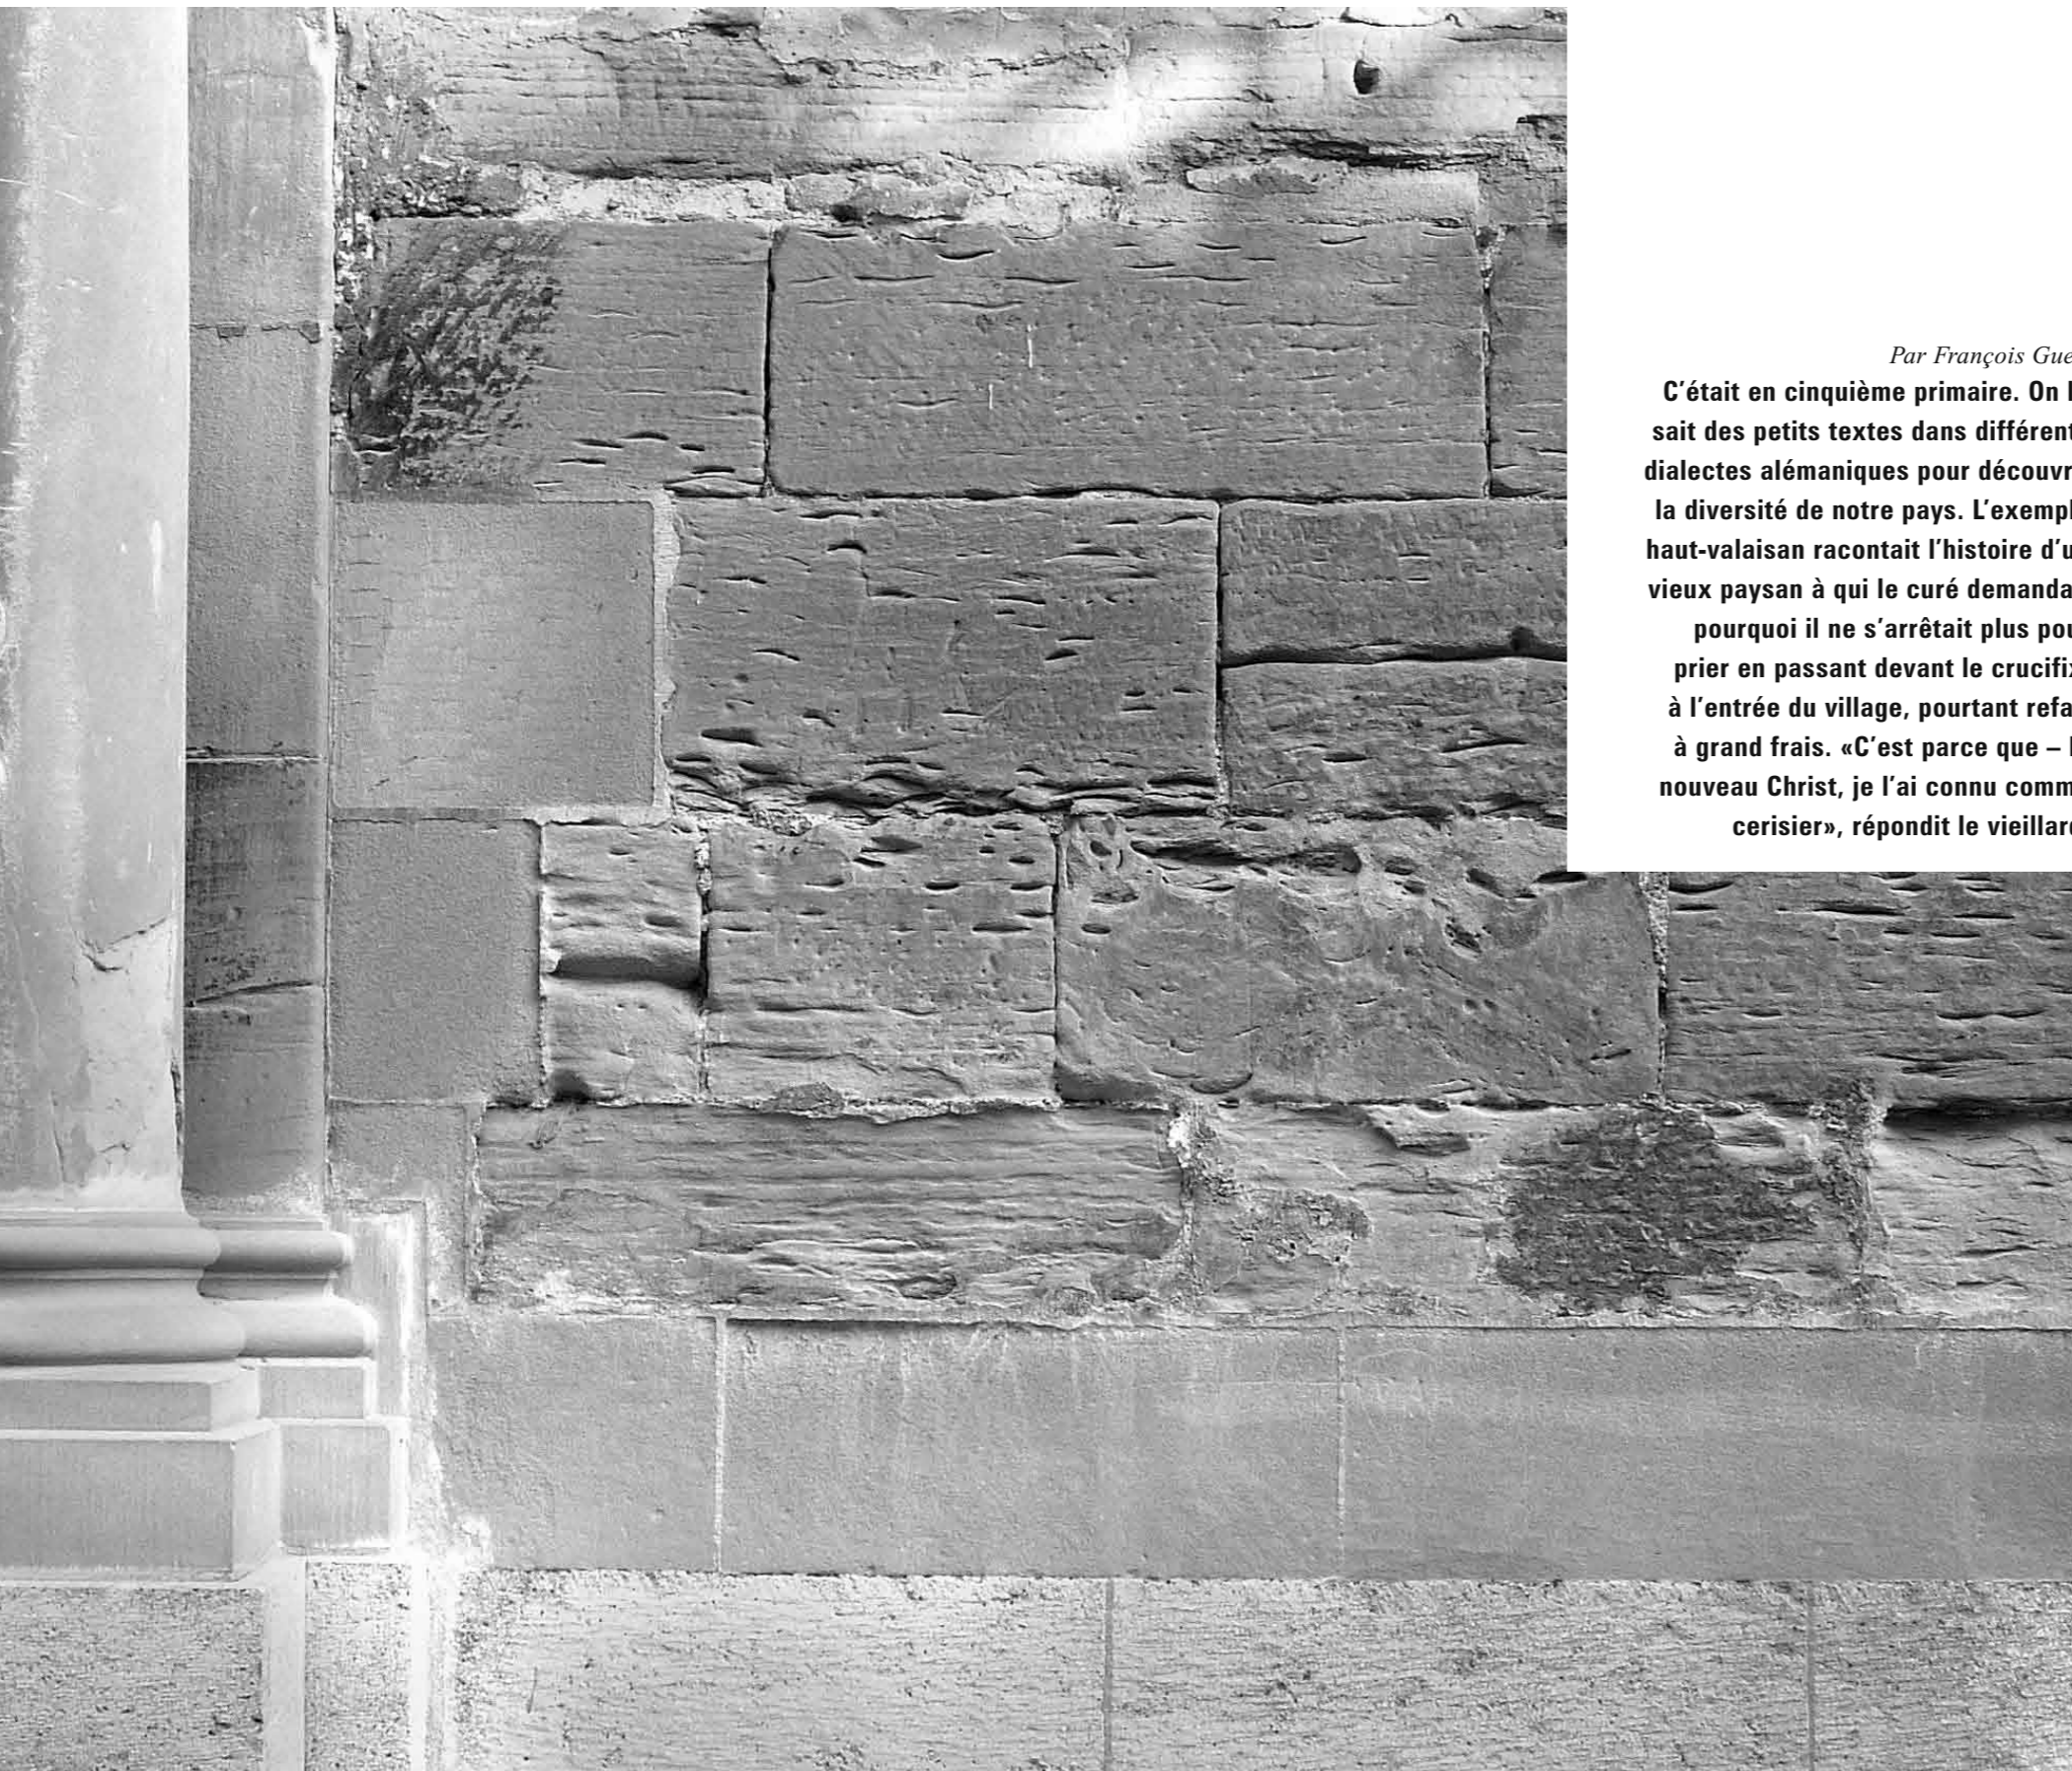
Fribourg, cathédrale St-Nicolas, contrefort du clocher (pied-droit sud du portail principal). Au-dessus du socle et de la première assise datant du XIX<sup>e</sup> et du XX<sup>e</sup> siècles, la maçonnerie du XIV<sup>e</sup> siècle: à gauche la face ouest refaite à neuf au XX<sup>e</sup> siècle, avec des joints en ciment, à droite la face sud après hydrogommage et jointoiment en 2008.

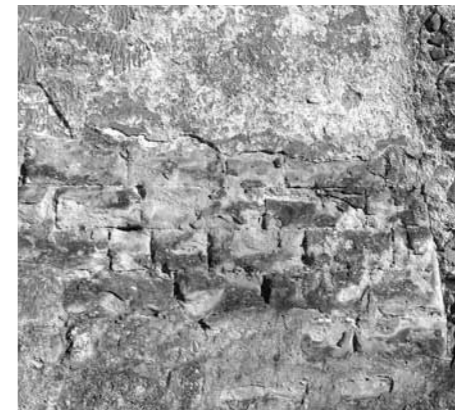
Fribourg, chœur de l'église de St-Maurice, XIV<sup>e</sup> siècle; parement partiellement couvert d'un enduit de date incertaine. Quel état final faut-il envisager?
