# Der Werkgedanke im Zentrum

Von Patrick Thurston

## **Erstes Fallbeispiel: Küfer- und Kleinbauernhaus Rütli, Worb**

### Zweites Fallbeispiel: Uhrenfedernfabrik Biel

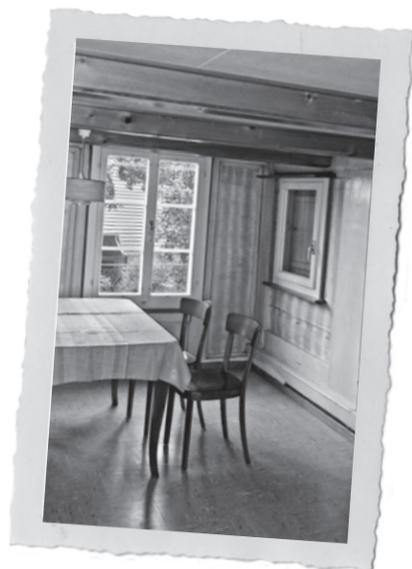
Worb: Das Esszimmer vor dem Umbau.

te jährliche Heizkosten von rund 6150 Franken (Annahme CHF 79.– / 100 Liter). Das Hauptproblem jedoch lag bei den Raumhöhen, welche mit 180 bis 185 Zentimetern nicht ausreichend Raum für den Bauherrn boten, dessen Körpergrösse 193 Zentimeter beträgt. Zudem fehlte eine interne Treppe für die Erschliessung der drei Geschosse.

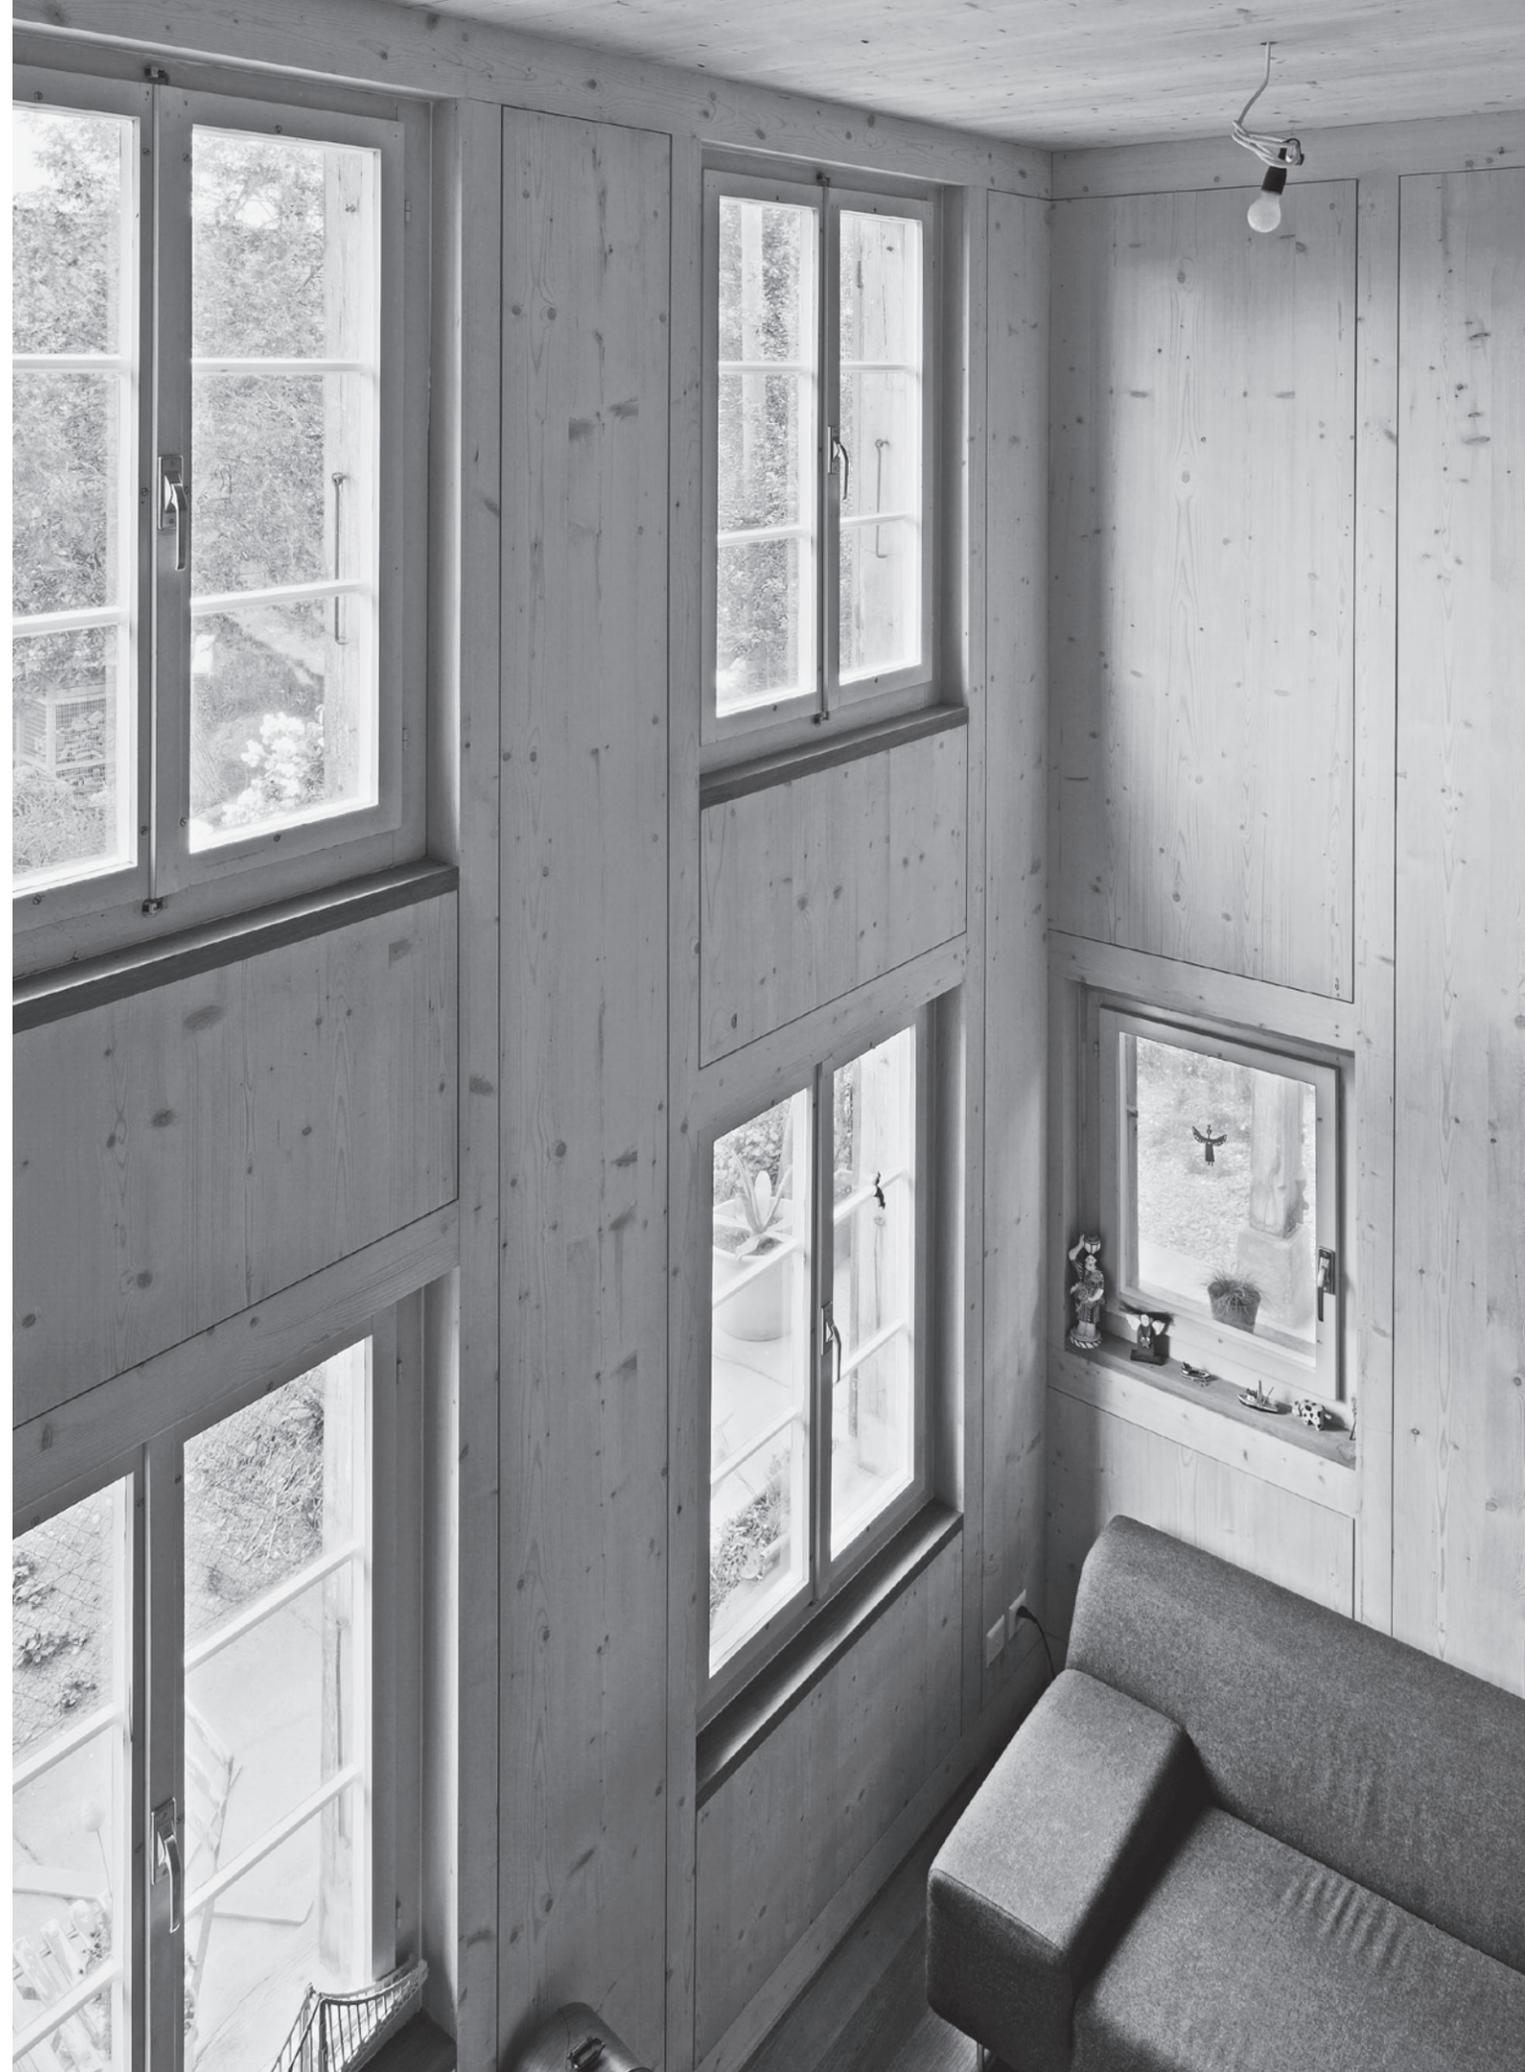
Küfer- und Kleinbauernhaus Rütli, Worb: Blick vom Wohnbereich zum zweigeschossigen Essplatz mit neuer Kassettentäferung.

Worb: Blick vom Wohnbereich zum zweigeschossigen Essplatz mit neuer Kassettentäferung.

Es galt also innenräumliche Qualität zu schaffen: So entstand ein zweigeschossiger Essraum mit Bezug zu Küche und Wohncke. Die Treppe verbindet als Raumfolge entlang der inneren Tennwand den Eingangsbereich mit dem Dachgeschoss. Das Herzstück des Projekts war der dreigeschossige Sandsteinofen, der in der Mitte des Hauses stehen sollte. Die maximale Heizleistung des Ofens von 7,6 Kilowatt gab Dämmstärken zwischen 16 und 20 Zentimetern vor. Erst in der Folge konnte festgestellt werden, dass damit der Minergie-Standard erfüllt war. Die Heizkosten betragen heute etwa 1270 Franken. Der Platzverlust durch die Dämmung stellte kein Problem dar, da durch die Leervolumen und die inneren Blickbezüge ein angenehmes Raumgefühl entstand, welches

die kleinen Räume gross erscheinen lässt. Doch die Arbeit war damit nicht abgeschlossen: Die Dämmung braucht einen Schutz. In der Tradition der bisherigen Verbesserungen am Haus machten wir die Täferung zum Thema. Bis ins kleinste Detail wurde das sorgfältig geschreinerte Kassettentäfer besprochen. Gleiches gilt auch für die Ausbildung der Simsdetails, den Treppenaufgang und die Gestaltung der Küche, die der Bauherr selber entwickelte. Die Bohlen-Ständer-Konstruktion wurde ergänzt und repariert.

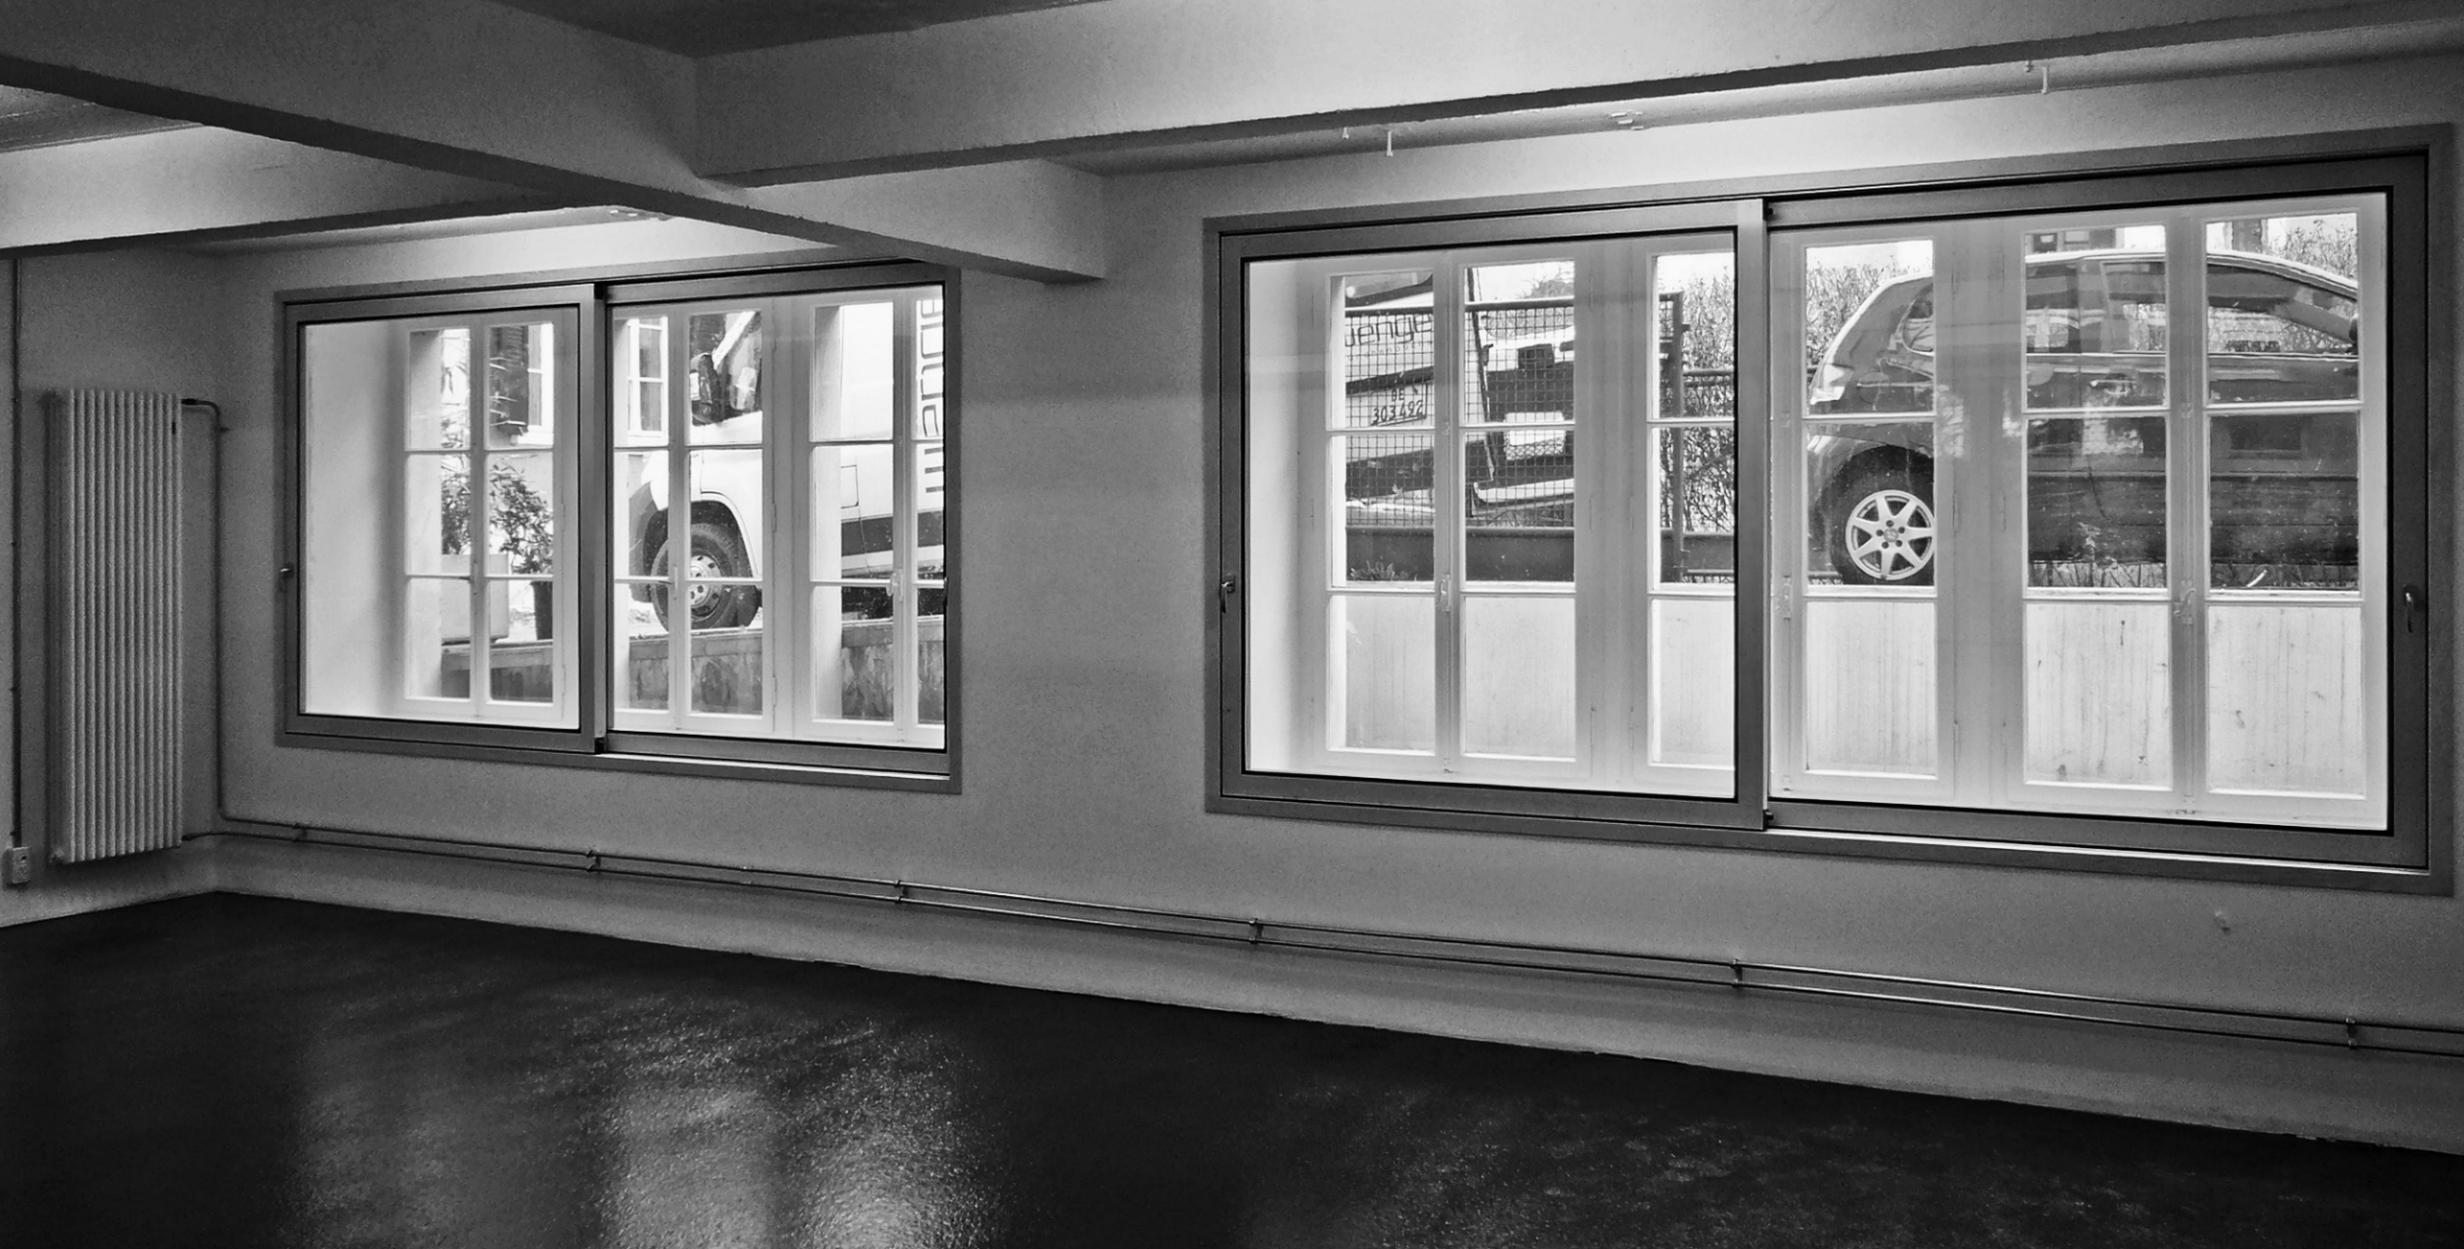
Biel: Neue, dreifachverglaste Schiebefenster ermöglichen den Erhalt der originalen, einfachverglasten Fenster.

Beim schrittweisen Umbau der unter Denkmalschutz stehenden Liegenschaft in Wohnungen und Atelierräume konnten die einfachverglasten, originalen Fenster dank der Wärmedämmkonzeption erhalten werden. Die grosszügigen, neuen, dreifachver-

glasten Schiebefenster liegen in der Ebene der Dämmung auf den Betonwänden. Die neuen und alten Verglasungen bilden zusammen ein Kastenfenster. Ein neues Ganzes ist entstanden.
