# Unterhalt und Sanierung historischer Seilbahnen in der Praxis

Von Thomas Hurschler

**Technische Kulturgüter werden durch die Denkmalpflege nach wie vor stiefmütterlich behandelt, kümmert sie sich doch fast ausschliesslich um das immobile bauliche Kulturerbe. Selbst bei herausragenden oder gar unbestrittenen technischen Kulturgütern wie Dampfschiffen oder Bergbahnen aus der Zeit vor dem Ersten Weltkrieg haben sich die Denkmalpflegefachstellen auch in der jüngeren Vergangenheit nur zögerlich engagiert.**

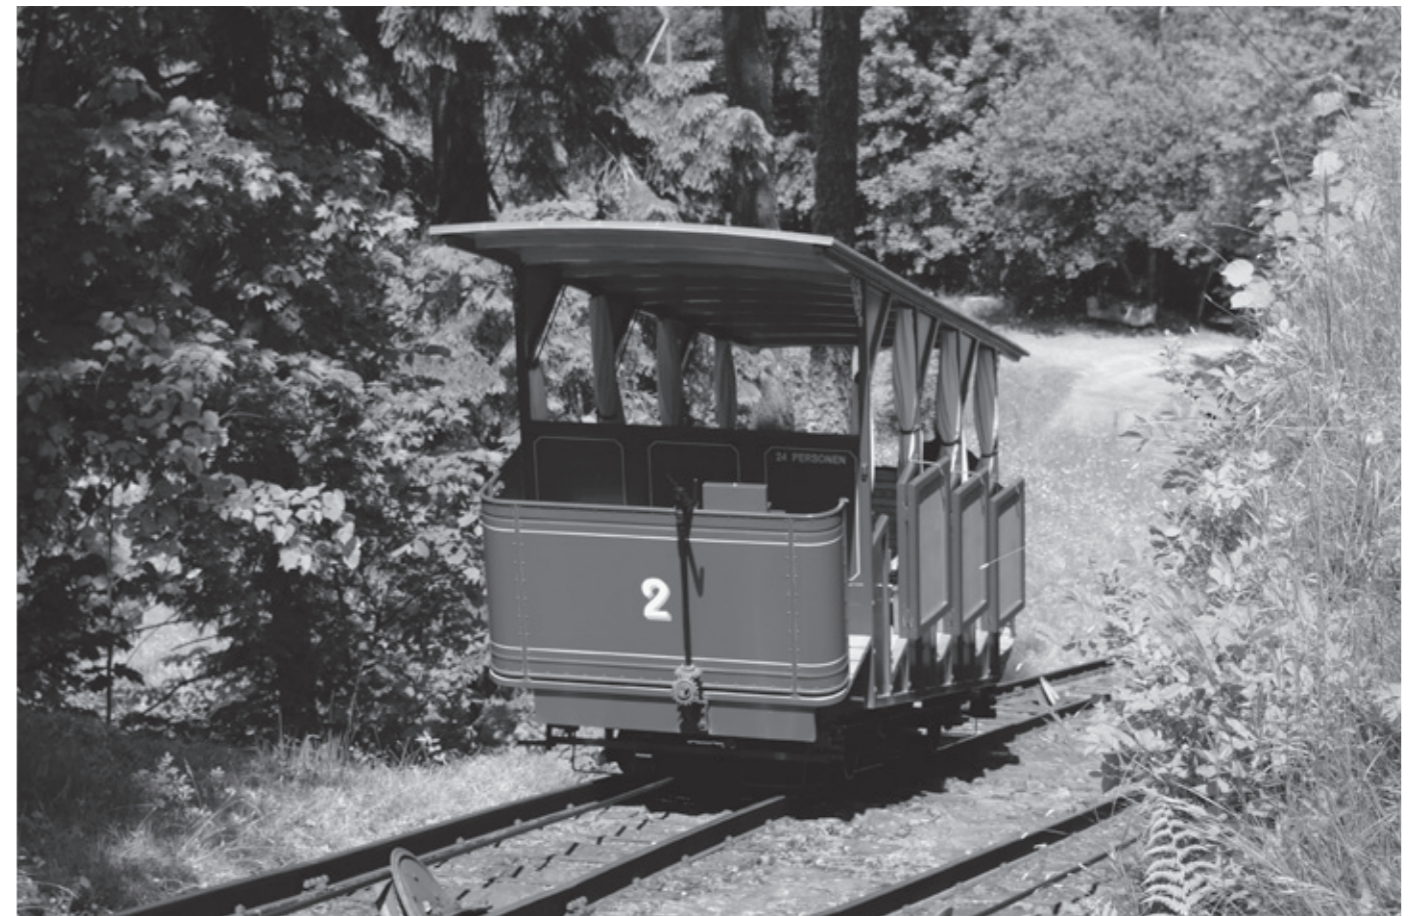
Wagen 2 der 1899 in Betrieb genommenen Reichenbachfallbahn auf der Ausweiche.

Wagenkastensanierung, die mit restauratorischen Voruntersuchungen, Archivrecherchen und dem Zusammentragen von historischem Bildmaterial teilweise beantwortet werden konnten. So präsentieren sich die beiden Wagen annähernd wieder wie anlässlich ihrer Inbetriebnahme 1899. Diese ganze Vorgehensweise erforderte eine intensive Auseinandersetzung mit der bestehenden historischen Technik. Entsprechend beeindruckt zeigt sich Peter Werren über die erfindungsreichen, nach wie vor zuverlässig funktionierenden, ingenieurstechnischen Leistungen seiner Vorgänger.

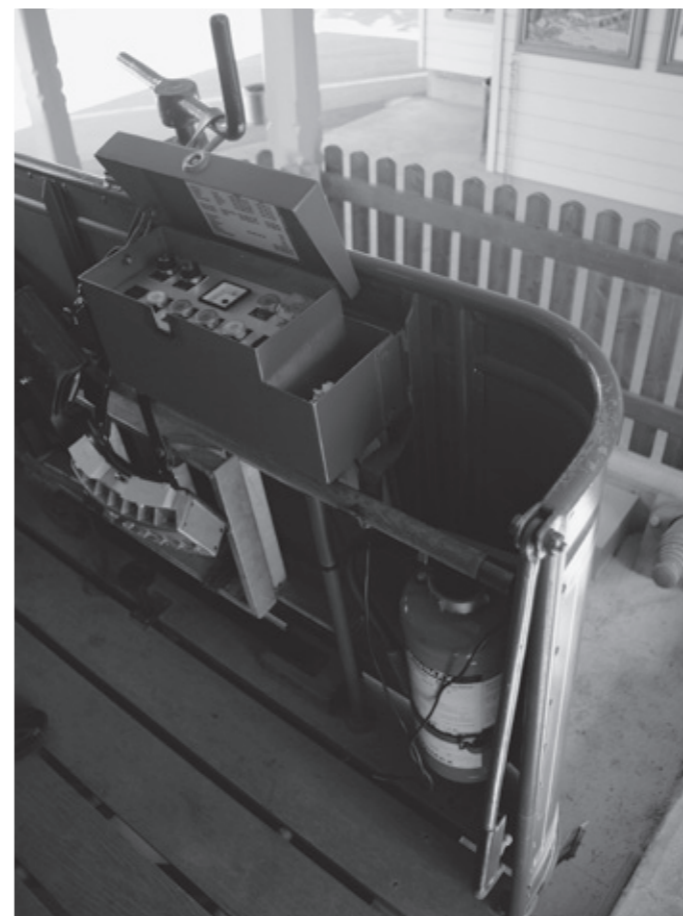
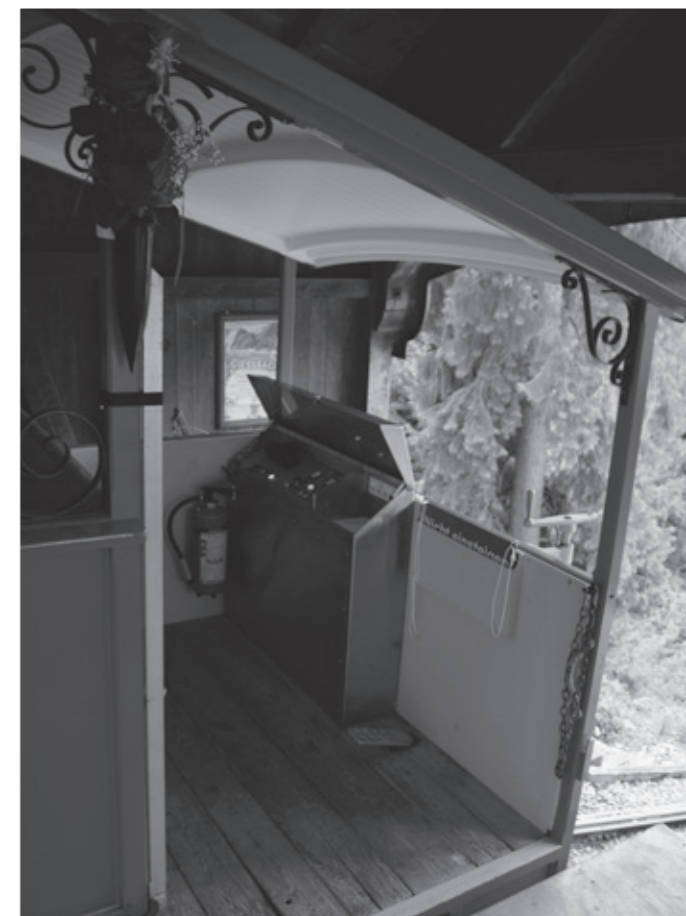
Links der Führerstand der Reichenbachfallbahn, rechts jener der Giessbachbahn, beide nach der Erneuerung der Wagensteuerung.

tems zeitweise mit einem Wagenführer aus. Die grössten Probleme bot das elektromechanische Steuerungssystem von 1957. Es liessen sich keine akzeptablen Lösungen finden, die sämtliche Eventualitäten einer Fehlfunktion der Relaissteuerung hätten auffangen können. Um den Ersatz so zurückhaltend wie möglich auszuführen, wurde der alte Steuerungskasten museal an seinem Standort belassen und die neuen Komponenten der bestehenden Anlage unauffällig hinzugefügt. Wie im Maschinenraum wurden auch in den Führerständen der beiden Wagen die sichtbaren Elemente der Steuerung auf das Nötigste reduziert. Im Vergleich zur Giessbachbahn, bei der dieser Frage im Rahmen der Sanierung bedeutend weniger Beachtung geschenkt wurde, ist das Ergebnis ästhetisch sehr gut gelungen (Abb. S. 23). Zahlreiche gestalterische Fragen stellten sich auch bei der
