Six pieds sous terre

Les jardins de la villa
romaine de Vallon FR

Par Jacques Monnier

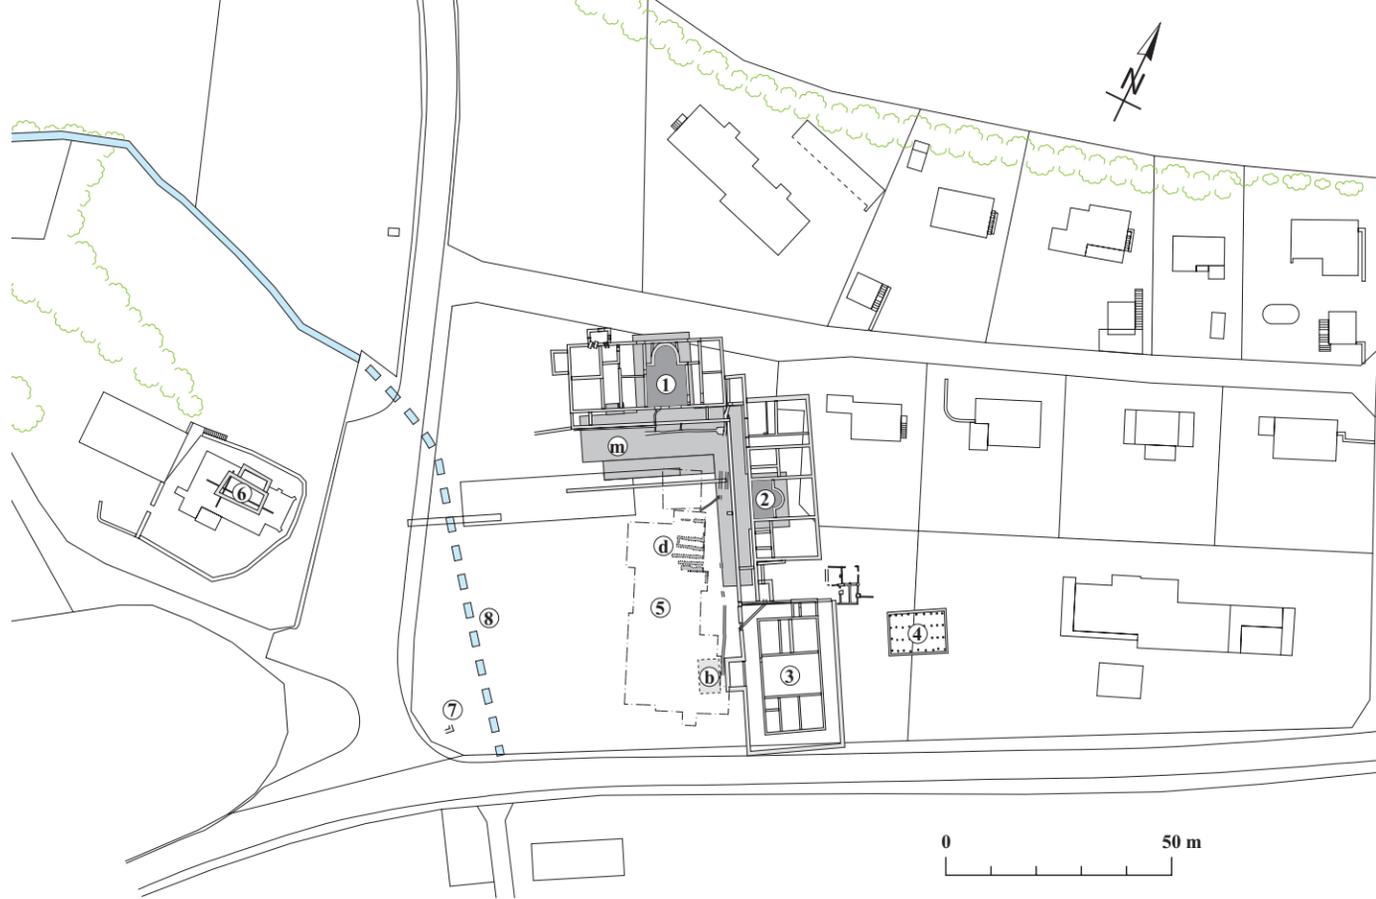
Aquarelle de la zone d'habitation, intégrant les premiers résultats des fouilles dans les jardins. Noter la partition moins rigoureuse entre les différents cours. La citerne à l'avant du bâtiment sud (à droite) est très hypothétique: il pourrait plutôt s'agir d'un bassin ornemental.

Les premières recherches postulaient une subdivision de l'espace en trois cours juxtaposées répondant à la tripartition des bâtiments, avec deux jardins d'agrément (nord et centre) et une cour-potager face au bâtiment sud à vocation utilitaire (fig. p. 12/13). Les fouilles récentes privilégient l'hypothèse de deux grandes cours-jardins, l'espace au sud du mur de partition ne montrant aucune limite tangible. A l'avant du bâtiment sud, les

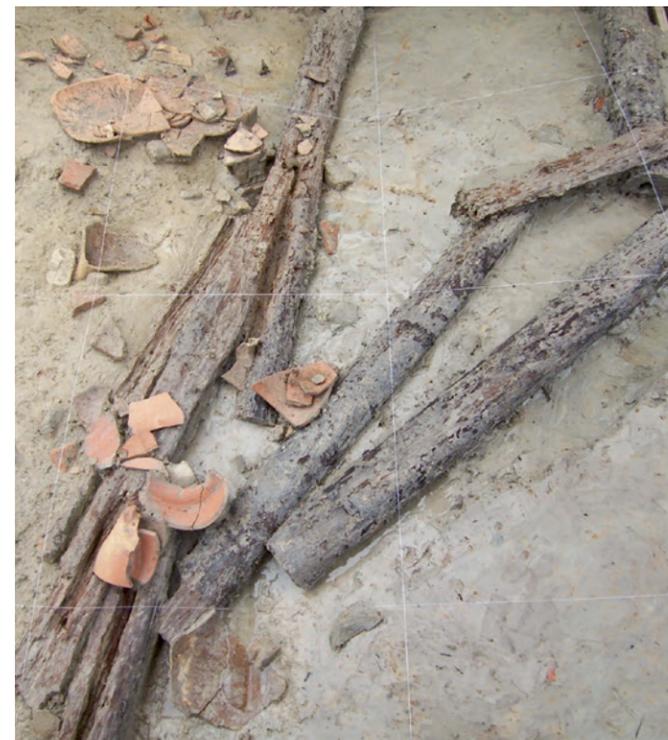
Conduits en sapin conservés dans l'un des chenaux.

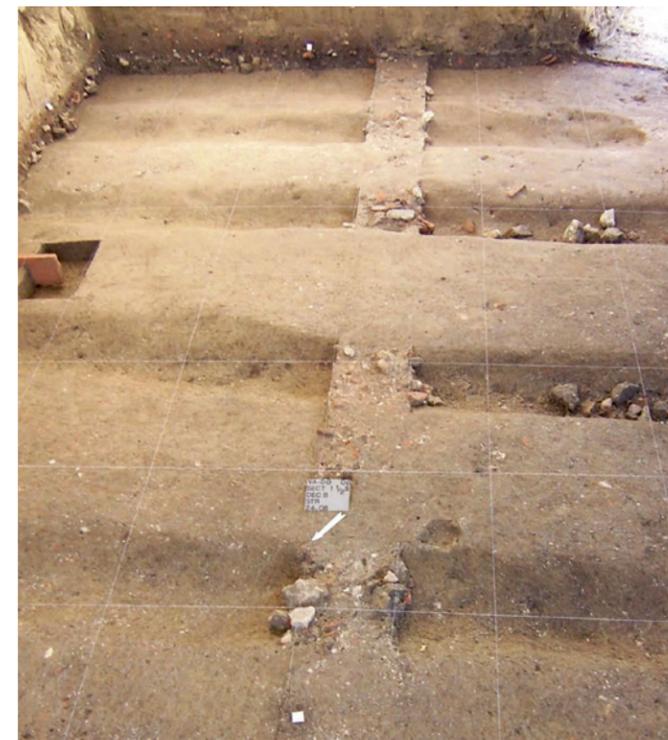
Fossés mis au jour dans la cour face au bâtiment central.

teaux en bois forment des alignements assimilables aux contours de treilles. Plusieurs fossés dessinent des méandres, légèrement désaxés par rapport aux édifices (fig. p. 15 à droite). S'agit-il de haies formant comme un labyrinthe végétal? On est tenté de les rapprocher des fossés dans la *pars urbana* de la villa de Dietikon (ZH), ou dans les jardins de la villa de Fishbourne (fig. p. 17).

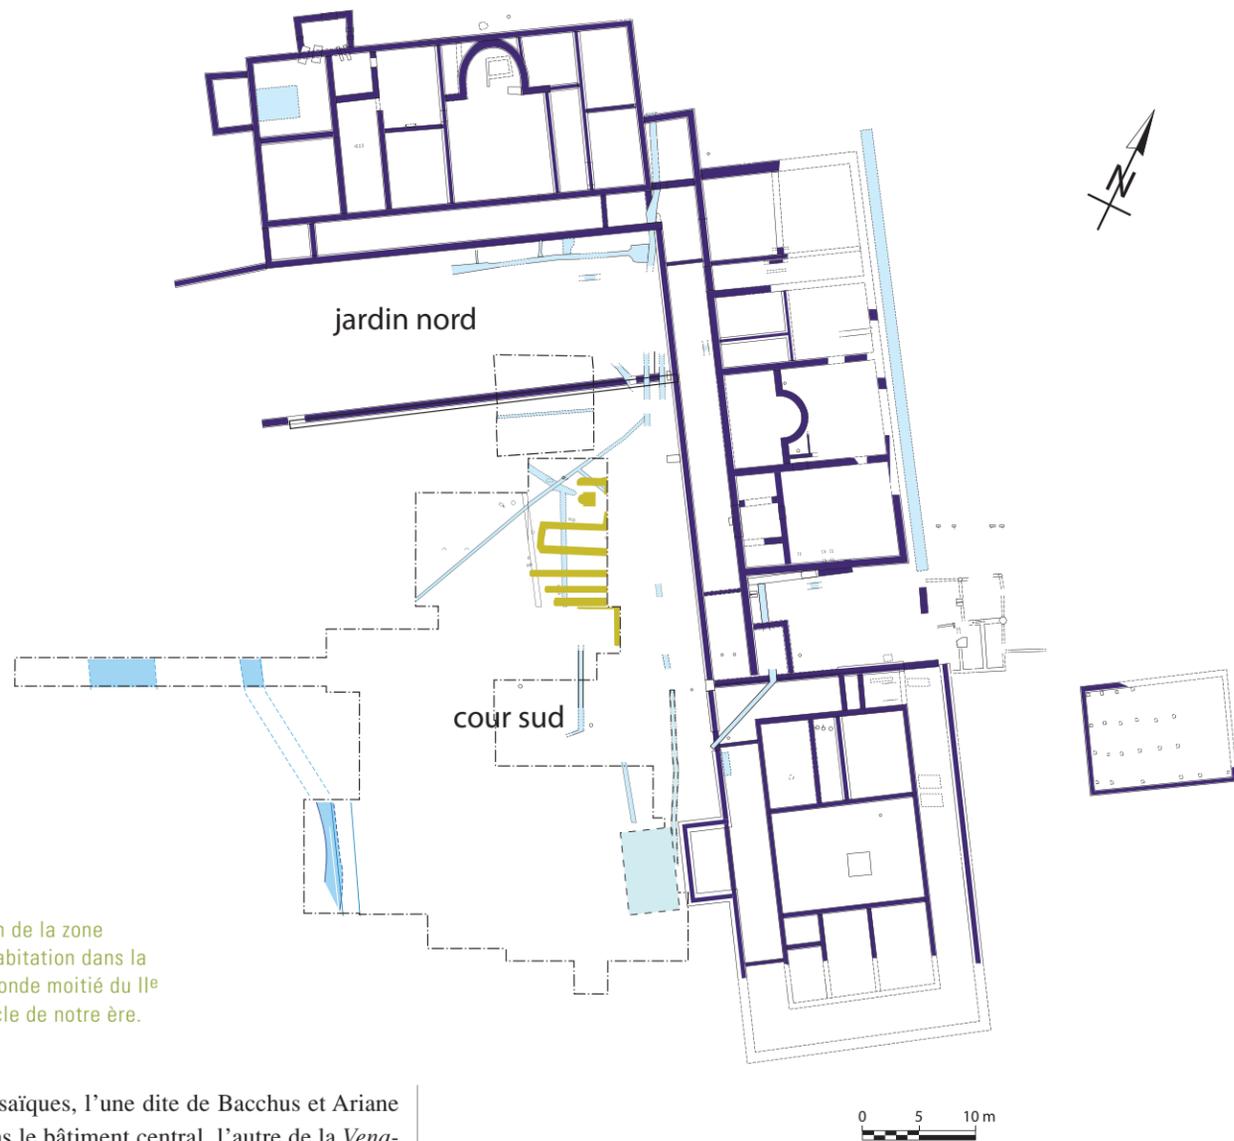
Plan de la zone d'habitation dans la seconde moitié du II^e siècle de notre ère.

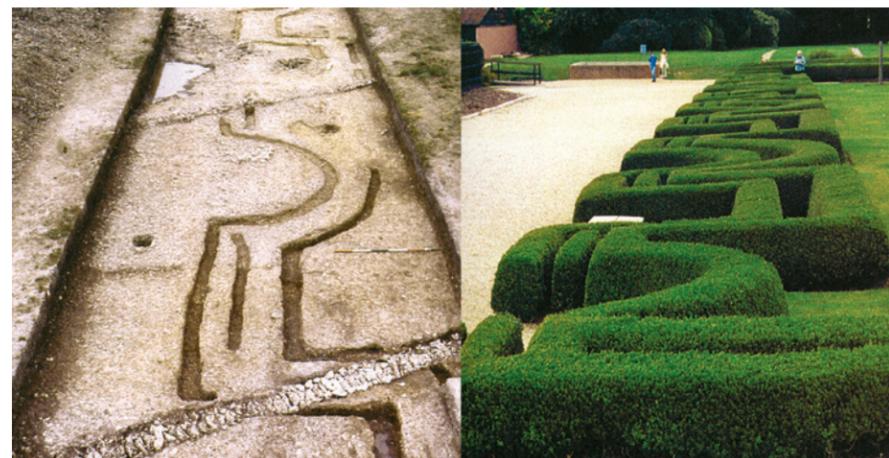
Fishbourne (GB): fossés fouillés dans les jardins et reconstitution des haies.
