Die Gärten der Familie Besenval

Gartenarchäologie in Solothurn

Von Andrea Nold

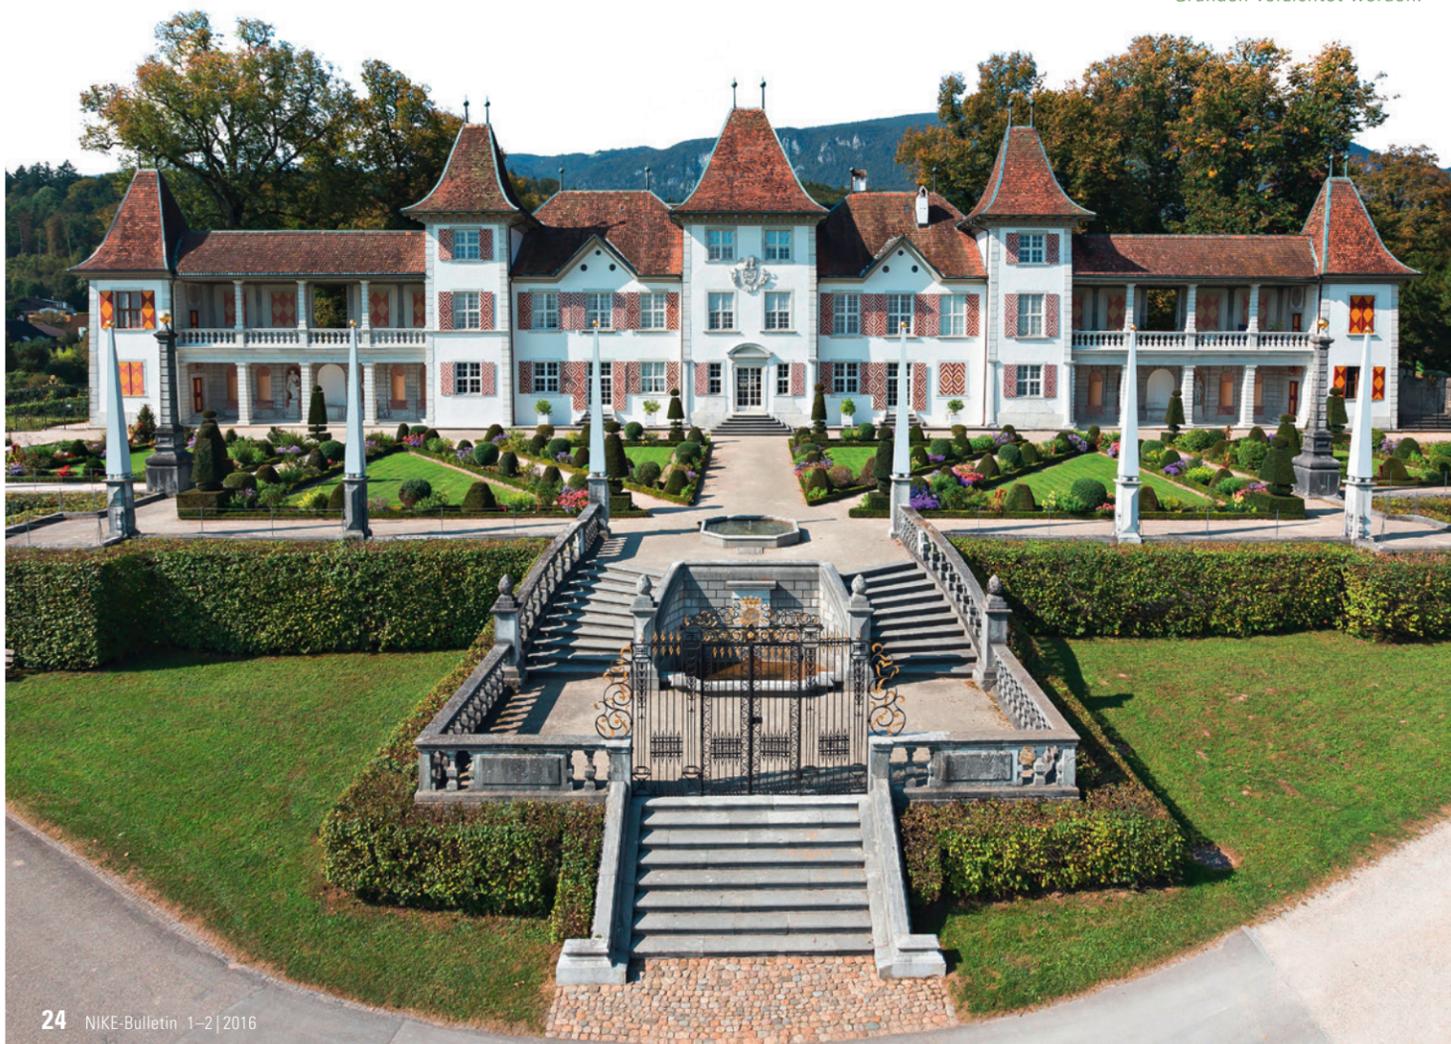
Schloss Waldegg und Garten in einer Aufnahme von 2014. Der Garten wurde im Zustand der 1730er-Jahre wiederhergestellt. Auf die in der Darstellung von Emanuel Büchel zu erkennenden Broderien – die ornamental angelegten Buchshecken – musste aus finanziellen Gründen verzichtet werden.

Der Garten wurde anhand der schriftlichen und bildlichen Quellen sowie der archäologischen Befunde in seinem Aussehen der frühen 1730er-Jahre rekonstruiert. Insbesondere das barocke Broderieparterre und die südliche Treppenanlage im Garten wurden wiederhergestellt. Während die Einfassungen der Beete mit Buchs, Eiben und saisonaler Wechselbepflanzung gestaltet wurde, musste auf den aufwändigen Schmuck in deren Innern aus finanziellen Gründen verzichtet werden.

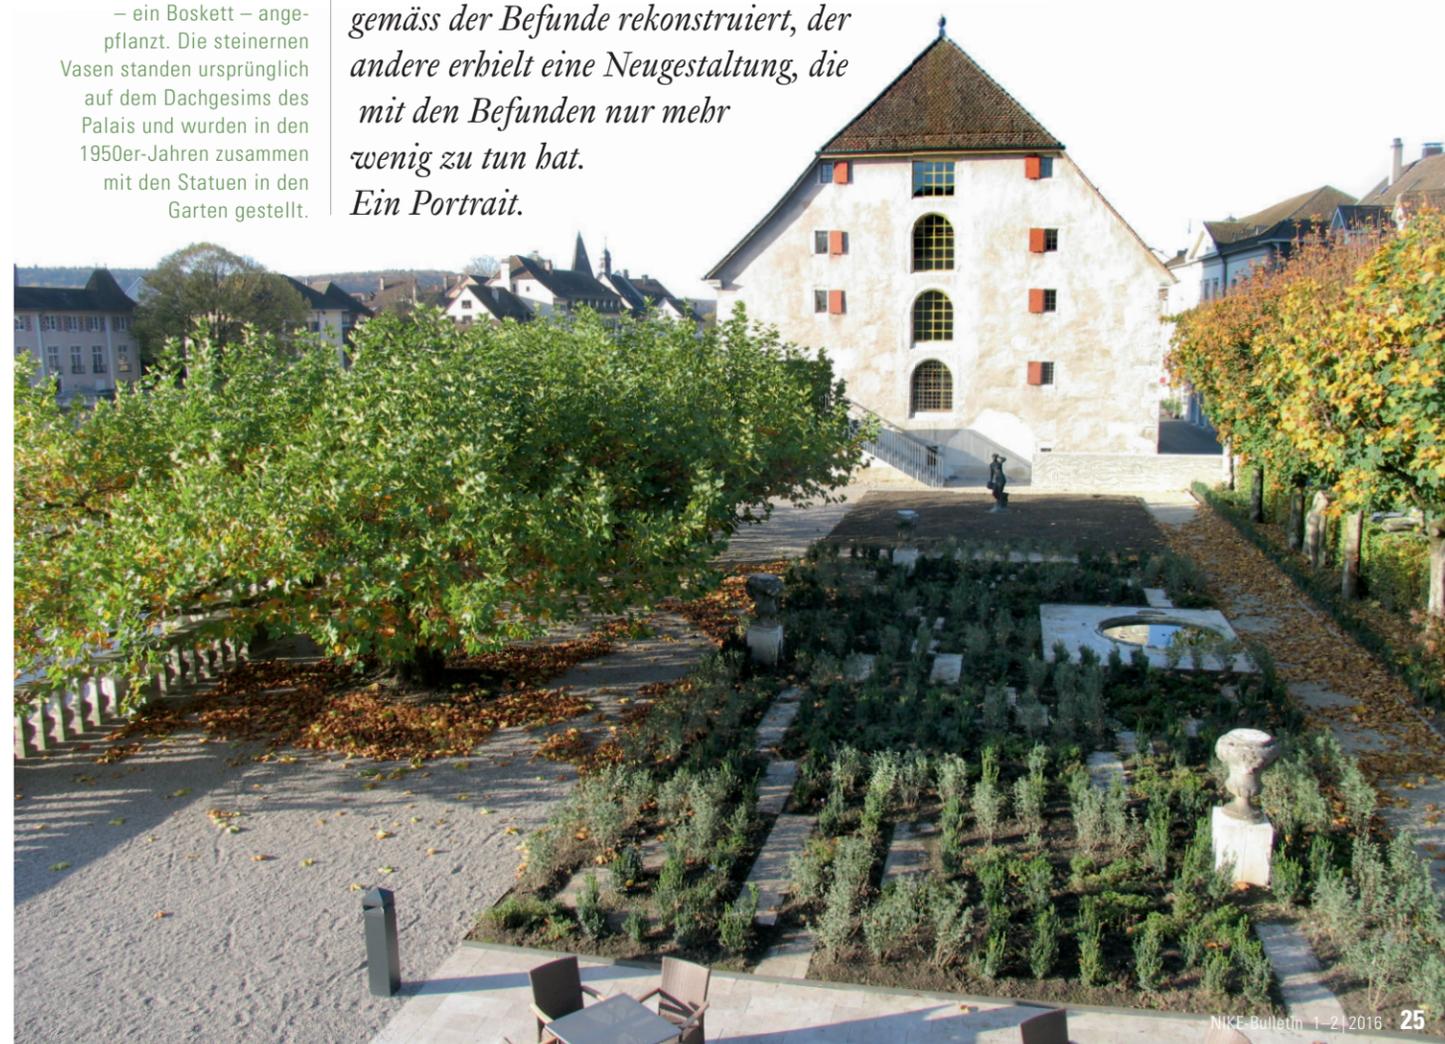
Der neugestaltete Garten des Palais Besenval in einer Aufnahme von 2006 (vom Palais aus gesehen). Der runde Brunnen von 1836 ist aus der Mittelachse verschoben. Im hinteren Gartenteil wurden später einige kleine Bäume – ein Boskett – angepflanzt. Die steinernen Vasen standen ursprünglich auf dem Dachgesims des Palais und wurden in den 1950er-Jahren zusammen mit den Statuen in den Garten gestellt.

Hier wurde aus verschiedenen Gründen auf die Rekonstruktion einer historischen Gartenanlage verzichtet. Zum einen lieferten die Ausgrabung und die Bildquellen zu wenig konkrete Hinweise zum ursprünglichen Garten. Zum anderen stehen die Bäume im Garten unter Schutz. Ein weiteres Hindernis war der neu erstellte unterirdische Verbindungsgang in der Mittelachse des Gartens, der nicht mit schweren Objekten wie Brunnenfundamenten belastet werden konnte. Deshalb entschloss man sich zu einer Neuinterpretation mit Anlehnung an barocke Gartenelemente. So wurden im Westteil ein «Boskett» angepflanzt und viel Buchs verwendet.

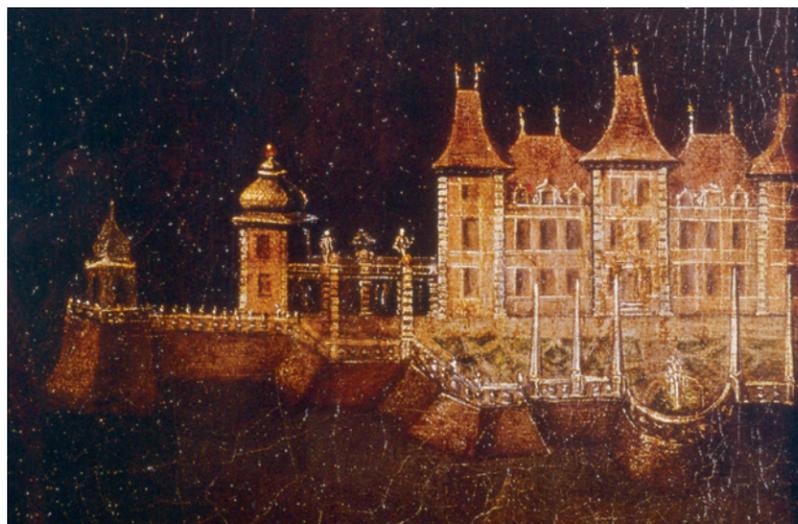
Abb. 1
Ansicht des Schlosses
Waldegg von Süden aus
dem Jahre 1695. Detail aus
einem Porträt des Schloss-
erbauers Johann Viktor I.
von Besenval von Johann
Jacob Schärer.

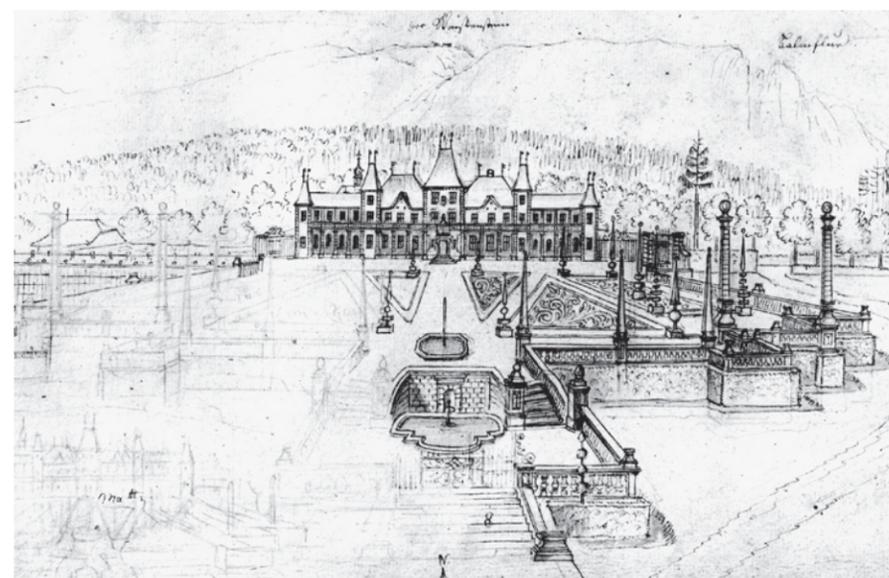
Abb. 2
Schloss Waldegg mit dem
barocken Garten, Mitte
des 18. Jahrhunderts. Die
Treppenanlage entspricht
gut den archäologischen
Befunden, die Flächenglie-
derung im oberen Gartenteil
ist stark verzerrt dargestellt.
Bleistift- und Federzeich-
nung von Emanuel Büchel,
1757.

In der ersten Hälfte des 18. Jahrhunderts wurden Schloss und Garten stark verändert. Eine von einer Allee gesäumte Strasse führte neu von Süden her zum Schloss und weiter über eine imposante Treppenanlage an Stelle der alten Aussichtsplattform in den Garten. Diese neue, zwölf Meter breite Treppenanlage besass zwei geschwungene, symmetrisch um ein Wasserbecken angelegte Treppenarme (Abb. 2). Das Fundament des alten Springbrunnens wurde für einen neuen, achteckigen Brunnen wiederverwendet. Dank der Grabungsbefunde liess sich das von Emanuel Büchel gezeichnete, aber perspektivisch verzerrte Wegnetz bestätigen (Abb. 3). Ein viereinhalb Meter breiter Hauptweg führte von der Treppe zum Schloss, parallel dazu liefen zwei Wege zu dessen seitlichen Türmen. Zwei Wege verliefen vom achteckigen Springbrunnen diagonal zu den Seitengalerien und teilten den Garten in vier etwa gleichgrosse, rechtwinklige Dreiecke. Ein weiterer Weg führte der Terrassenmauer entlang. Die Nebenwege waren rund zweieinhalb Meter breit. Die bis zu 30 Zentimeter dicken Wegkofferungen aus faustgrossen Bruchsteinen lagen direkt auf der Schotterunterlage der Gartenterrasse. An den Rändern wurden grössere Steine verwendet und nur an einer Stelle waren noch Reste der ursprünglichen Oberflächenbekiesung vorhanden.

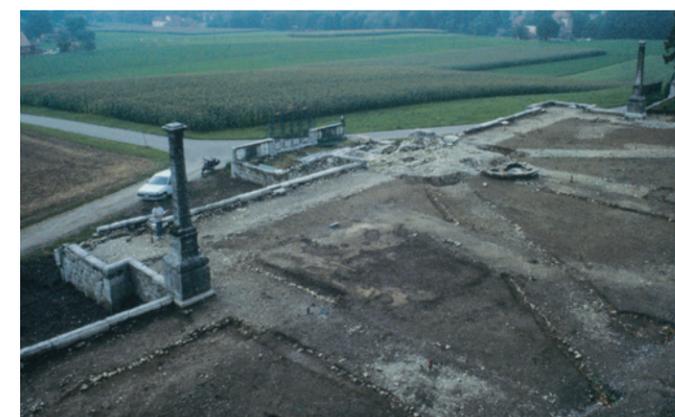
Abb. 3
Der Garten von Schloss
Waldegg während der
Ausgrabung. Der Unterbau
der Wege ist gut zu erken-
nen. In der Bildmitte die
Treppenanlage.

Das Schloss Waldegg in der Gemeinde Feldbrunnen (SO) wurde 1985 bis 1991 einer umfassenden Restaurierung unterzogen. Dabei war auch vorgesehen, Teile der einstigen barocken Gartenanlage wiederherzustellen. Deshalb wurde in zwei Grabungskampagnen zwischen 1987 und 1989 ein Teil des insgesamt fast 1800 m² grossen Gartens archäologisch untersucht und die Resultate mit den vorhandenen Bildquellen verglichen. Auf einem Porträt von Johann Viktor I. von 1695 sind im Hintergrund das Schloss und die damalige Gartenanlage zu sehen (Abb. 1). Die halbrunde, gegen Süden zweieinhalb Meter hohe Aussichtsplattform, die Balustrade und die Fundamente für den kreisrunden Springbrunnen konnten archäologisch nachgewiesen werden.

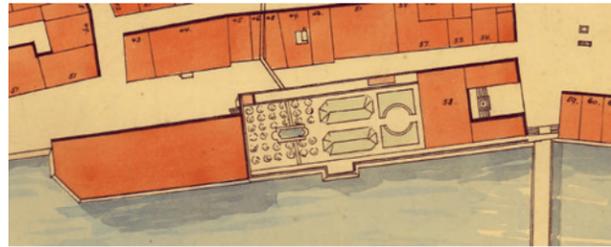
Abb. 4
Plan des Palaisgartens von 1828. Im Wäldchen liegt ein Springbrunnen, östlich davon befinden sich verschiedene Beete. Ausschnitt aus einem Plan der Stadt Solothurn, Kopie von Eduard von Tugginger nach dem Original von Johann Baptist Altermatt.

Auf einem Plan aus dem Jahr 1828 ist im Westen ein rechteckiger Springbrunnen mit halbrund ausgeformten Schmalseiten eingezeichnet (Abb. 4). Er wurde über einen Kanal entwässert, der bereits das Abwasser einer einst hier befindlichen, spätmittelalterlichen Badestube aufgenommen und in die Aare geleitet hatte. Ein Teil des Brunnenfundaments wurde bei der Ausgrabung

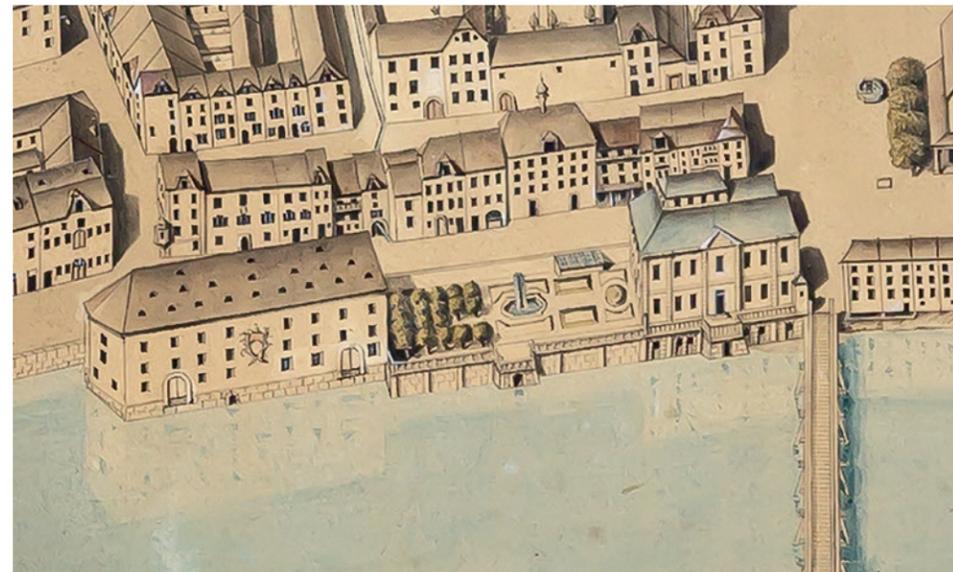
Abb. 5
Der Garten in einer Stadtansicht von 1833. Rechts davon das Palais Besenval, links das 1722 errichtete Landhaus. Der Springbrunnen ist in der Gartenmitte dargestellt. Ausschnitt aus dem Stadtprospekt von Johann Baptist Altermatt.

gefunden. In einer Stadtansicht von 1833 steht derselbe Brunnen in der Gartenmitte (Abb. 5) – das Fehlen jeglicher archäologischer Befunde an dieser Stelle zeigt jedoch, dass der Palaisgarten hier sehr frei wiedergegeben wurde: Der Künstler verschob den Springbrunnen in die Gartenmitte, da er an seinem Originalstandort inmitten des Bosketts nicht zu sehen gewesen wäre. Zudem wurde im Jahr 1836 das rechteckige Brunnenbecken im Westen durch ein rundes mit drei Metern Durchmesser ersetzt, da es durch sein Gewicht den darunterliegenden Kanal beschädigt hatte. Deshalb wurde damals der Kanal erneuert und das Fundament für den neuen Brunnen nicht mehr über, sondern neben den Kanal gelegt.

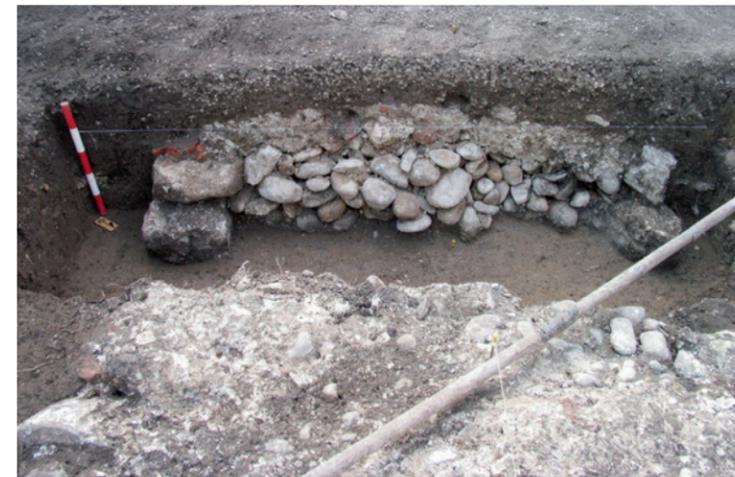
Abb. 6
Schnitt durch den leicht bombierten Mittelweg im Garten des Palais Besenval. Über einer dünnen Humusschicht folgt das Kiespaket des jüngeren Weges.

Die in den Abbildungen des 19. Jahrhunderts sichtbaren Wege, die Beete im Ostteil und der kleine Schuppen am Nordrand des Gartens konnten archäologisch nicht belegt werden. Teils lagen sie ausserhalb der Grabungsfläche oder aber sie sind von jüngeren Eingriffen zerstört worden. Einzig der Mittelweg konnte nachgewiesen werden. Er verlief leicht südlich der Mittelachse des Palais und war zwei Meter breit. Der 45 Zentimeter mächtige Unterbau bestand aus einer Bollensteinrollierung mit grösseren Randsteinen und einem Mörtelbelag (Abb. 6). Dieser Weg gehörte mit Sicherheit bereits zum ursprünglichen Garten. In späterer Zeit wurde der Weg mit einer 20 Zentimeter dicken Kieslage erneuert.
